# Olof Sigfridssons hus och gård vid Stora torget i Uppsala

*1. Skedet 1640-talet—1839*

*Av* OLA EHN

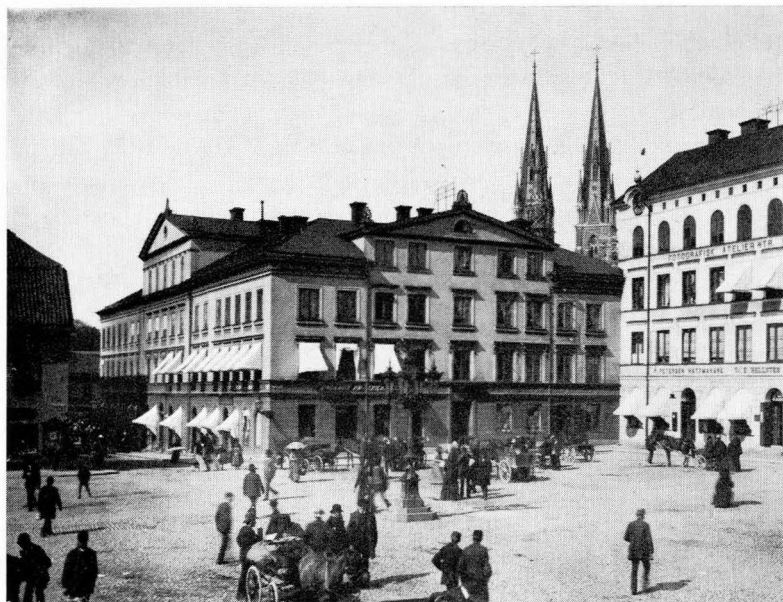
*Bild 1.* Sigfridssonska gården vid Stora torget i Uppsala efter den sista stora ombyggnaden 1862–64. Foto från öster, 1890-talet. Upplands fornminnesförening.

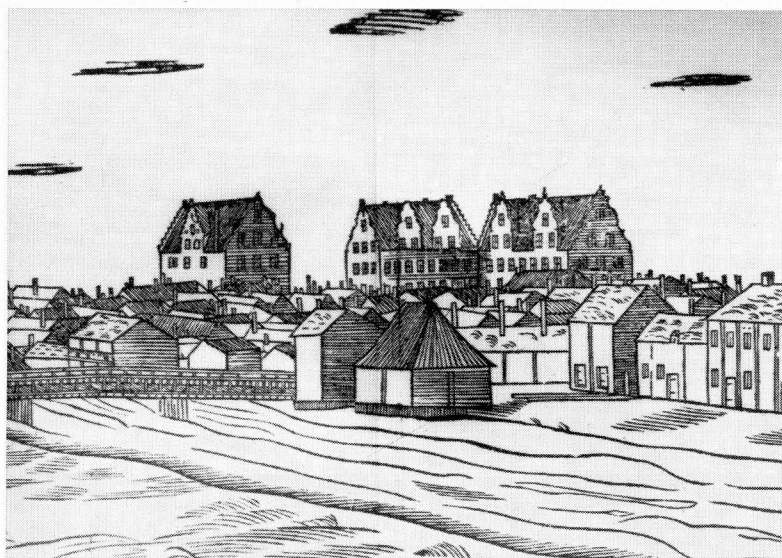
*Bild 3. Stora torg-miljön från söder. Detalj av teckning i Olof Rudbecks Atlantica, Atlasbandet, 1679. Till vänster Sigfridssons hus, i mitten Lohrmans hus och till höger Edenbergs hus.*

Klart kunde ej avgöras ursprungliga antalet fönsteraxlar på torgfasaden. Troligen var det sju, dvs. lika många som efter en ombyggnad under 1700-talets andra årtionde (se nedan) och lika många som på Edenbergska huset mitt emot på torget.<sup>11</sup> Rudbecks avbildning, bild 3, visar att gaveln mot Drottninggatan hade tre fönsteraxlar, även här samma antal som under 1700-talet. Nordvästra gaveln hade endast två fönsteraxlar, men avståndet mellan dem var så spatiöst att det fanns god plats för en tredje i mitten. Förhållandet ger stöd åt den rudbeckska bildens besked om sydöstgavelns antal fönsteraxlar. Fönstren i nordväst-

Rudbecks och Dahlbergs bilder visar att Sigfridssonska huset hade ett högt och rikt utformat gavelröste mot Drottninggatan. Hur det såg ut i detalj går ej att säga. Tydligt är dock att gavelröstet, och därmed huset i övrigt, var byggt i den tysk-nederländska renässansstil, eller yngre vasarenässans, som präglade de flesta större bostadshus och palats av sten i framför allt Stockholm från 1600-talets andra tredjedel. Bilderna av dessa hus utgör gott jäm-

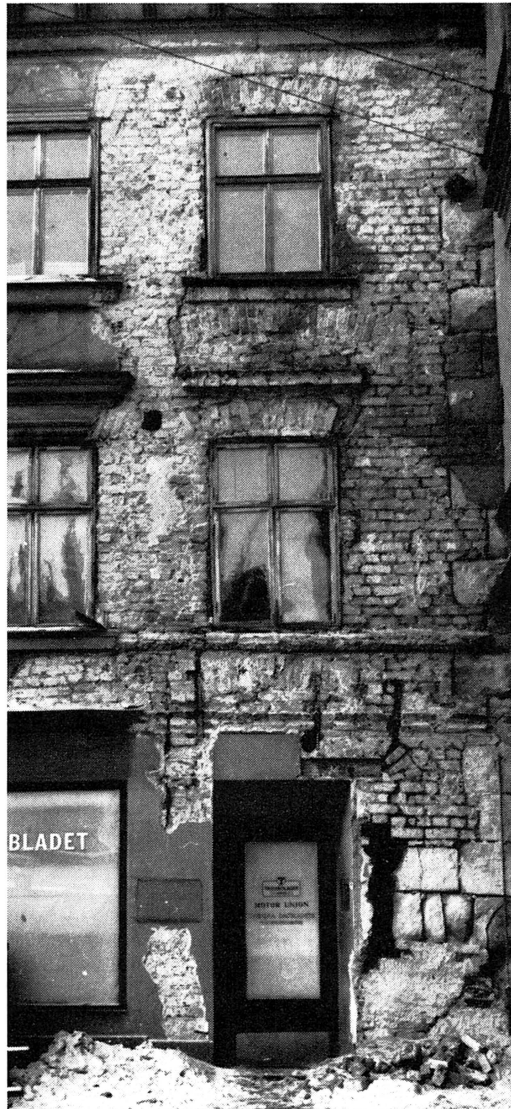
*Bild 5.* Norra delen av Sigfridssonska husets fasad mot Stora torget sedan putsen bortknackats. Till höger framträder den ursprungliga hörnkedjan och bottenvåningens höga sockel av gråsten. Foto förf. 1963.

och korta fyrkantiga gråstenar. Norra hörnkedjan kvarstod välbevarad, bild 5. Mindre rester av den västra fanns även. Runt byggnaden, i varje fall på torg- och gatufasaderna, löpte en hög sockel av gråstenskvadrar. Höjden var vid pass 2,3 m och nådde upp över mitten på bottenvåningens fönster.

gjordes fönstren betydligt högre än tidigare, vilket framgick av igenmurade, icke ursprungliga fönsteröppningar, som påträffades i torgfasadens västra del, bild 5. Anledningen till förhöjningen av bottenvåningens fönster var sannolikt att Axberg förlade husets förnämsta sal till denna våning, se nedan.

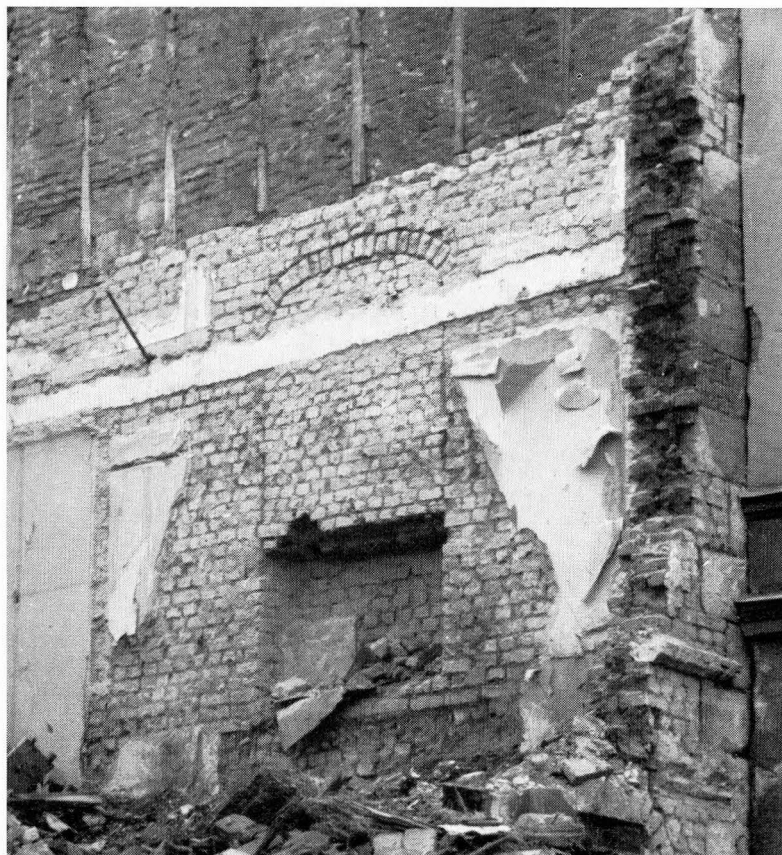
*Bild 7.* Det Sigfridssonska husets nordvästgavel blottades vid rivningen 1963. På bilden ses ett av de igenmurade ursprungliga fönstren i vån. 1 tr. Foto förf. 1963. Jfr bild 6.

gaveln påträffades igenmurade, bilderna 6 och 7. Igenmurningen skedde sannolikt vid 1700-talsombyggnaden. Hur fönsterindelingen var mot gården vet vi intet om.

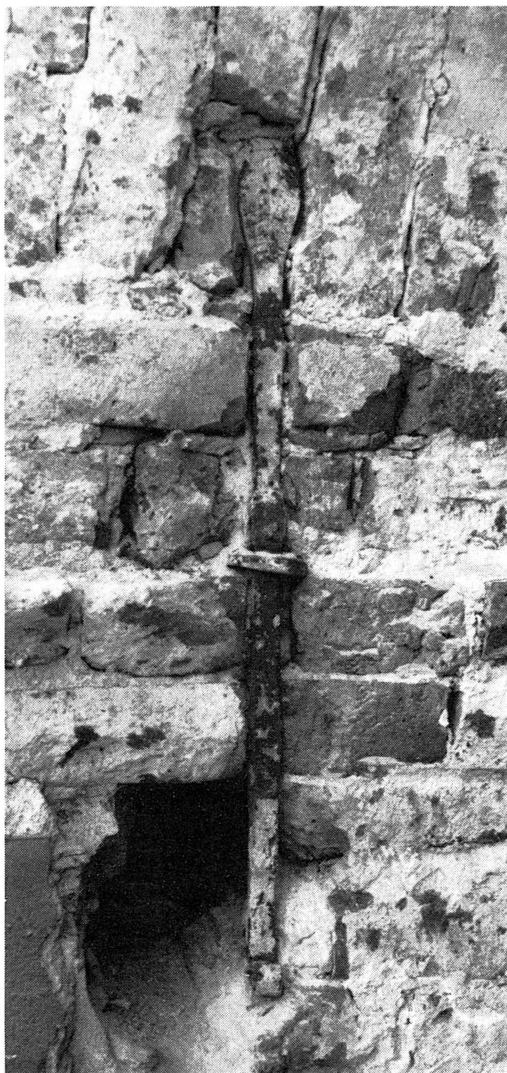
*Bild 9.* Ankarslut från det Sigfridssonska husets första byggnadstid. Från början fanns sannolikt en volut på vardera sidan och en snurra framtill. Foto förf. 1963.

Till den ursprungliga fasadutsmyckningen hörde smidda ankarlutur av järn mellan varje våning. På fasaderna mot gård och torg fanns ankarslutur kvar ännu 1963. De var raka med ett utsmitt blad upptill. I själva slutarna fanns delar, som tillhört stora vingar eller voluter på sidorna och en mindre »snurra» framtill. Dylik ankarslut förekommer på andra byggnader i Uppsala, bl. a. Oxenstiernska huset vid Riddartorget och Pastorsexpeditionens hus vid S:t Eriks torg. Båda torde härröra från 1650-talet.<sup>15</sup> Ankarsluts-typen är vanlig även på stockholmshus från 1600-talet.

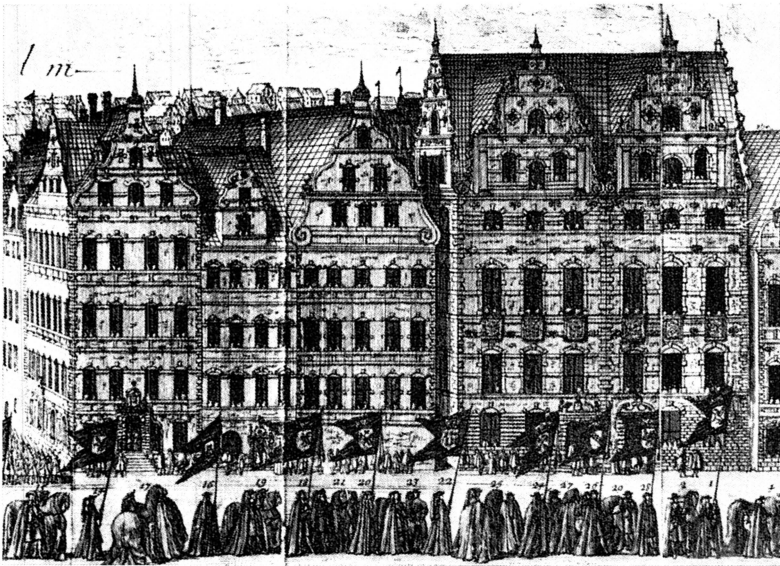
*Bild 10.* 1600-talsbebyggelsen vid Stora Nygatan 46–40, Staden mellan broarna, Stockholm. Detalj av Jean le Pautres stick av Karl X Gustavs begravning 1661.

förelsematerial vid tolkning av Sigfridssonska husets stil. Man kan ta de byggnader, som vid 1600-talets mitt uppfördes vid Stora Nygatan i Staden mellan broarna i Stockholm sedan nämnda gata framdragits enligt 1626 års nyregleringsplan,<sup>12</sup> bild 10. Gavelröset på Sigfridssonska huset kan ha varit indelat i tre avsatser, där den nedre och den övre markerades av inåtsvängda voluter och den mittre av inåtbuktande bågar. Troligen var voluter och

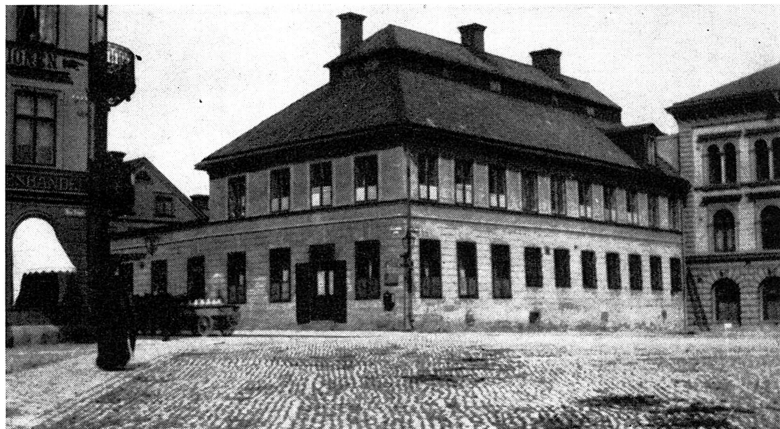
*Bild 14.* Borgmästaren Tomas Lohrmans hus från 1646 i kvarteret Kransen vid Stora torget. Byggnaden, som ombyggdes kraftigt efter branden 1702, kvarstod till 1905 i huvudsak i sin karolinska utformning. Foto omkr. 1900. Upplands fornminnesförening.

Äldst av de tre husen var det Edenbergska i kvarteret Kransen på nuvarande rådhusets plats. Det uppfördes 1645 av rådmannen Claes Eden (adlad Edenberg), inflyttad till Uppsala 1619 från staden Lehe i norra Tyskland.<sup>6</sup> Av byggnaden återstår troligen ännu delar i nuvarande rådhuset.<sup>7</sup> Det andra huset uppfördes 1646, på nuvarande Svenska Handelsbankens plats och i vinkel mot det Edenbergska, av byggningsborgmästaren Tomas Lohrman. Av det Lohrmanska huset kunde rester ha funnits kvar i den byggnad, som revs 1905 och som genomgått en kraftig ombyggnad efter branden 1702,<sup>8</sup> bild 14.

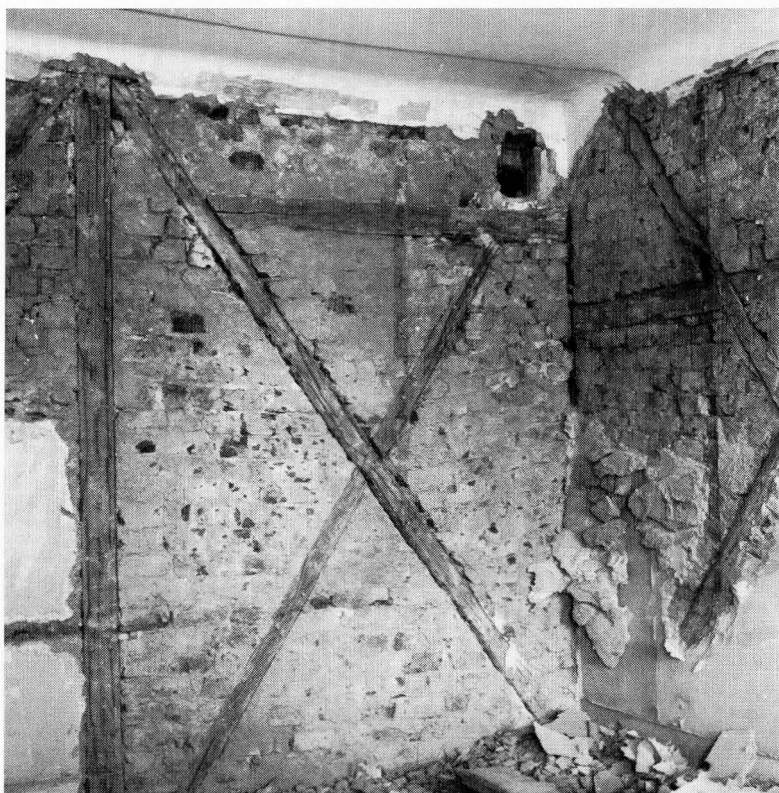
*Bild 21.* De nya innerväggar som tillkom i huvudbyggnaden vid torget under 1810-talet uppfördes i korsvirke och tegel. Foto SVEN ÖSTERBERG, Upplands fornminnesförening, 1963.
