S:t Pers kyrka i Uppsala

Arkeologisk undersökning 1965-67

Av ULLA WALUKIEWICZ

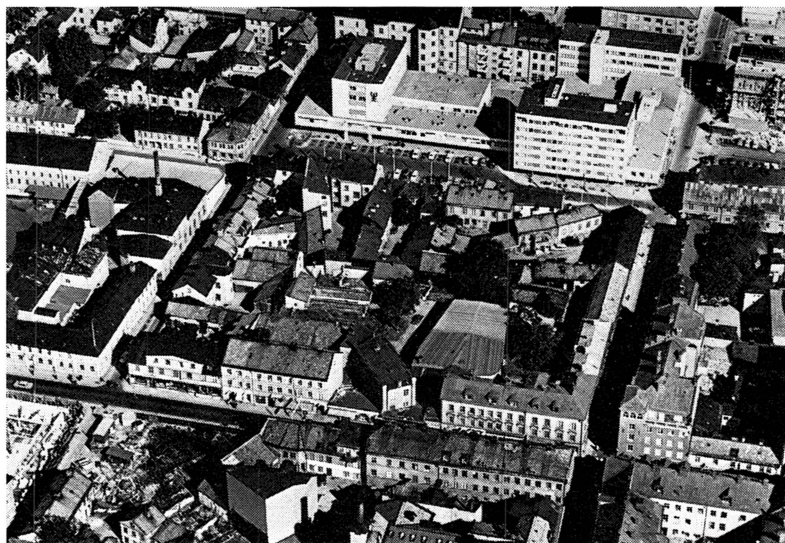
Bild 2. Flygfoto över kv. S:t Per mot norr. Den snett stående byggnaden utmed gatan i bildens nedre del är Observatoriet. I kvarterets övre högra hörn de två öst-västligt orienterade husen på gården Dragarbrunnsgatan 29. Foto Manne Lind.

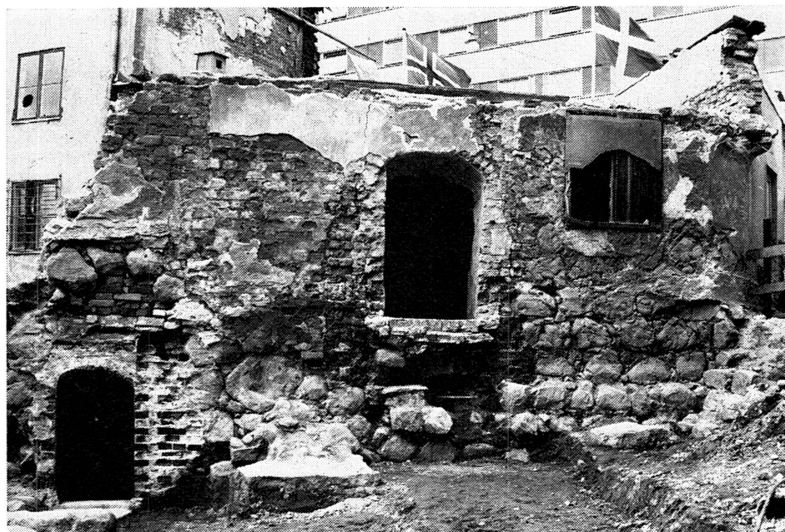
Bild 4. Sakristian fr. söder. Porten t.v. leder till källare under den norra kapellsviten. Öppningen mitt i bilden är den sekundära porten till sakristian, den ursprungliga skyntar under den nuvarande (en tröskelsten under vänstra smygen) och något t.v. Fönstret t.h. är sentida. Foto Evert Skirgård.

Sakristian, som var helt bevarad i det östligaste husets bottenvåning, hade en sentida ingång från koret. En flat tröskelsten under den nuvarande dörren och en igensättning vid sidan av densamma visade den ursprungliga portens läge. Sakristians inre utgjordes av ett tunnvälvat rum med vitputsade väggar. När put-sen avlägsnades påträffades i östväggen ett igensatt fönster i gotisk stil (spetsbågestil). Fönstret var ca 35 cm brett och ca 1 m

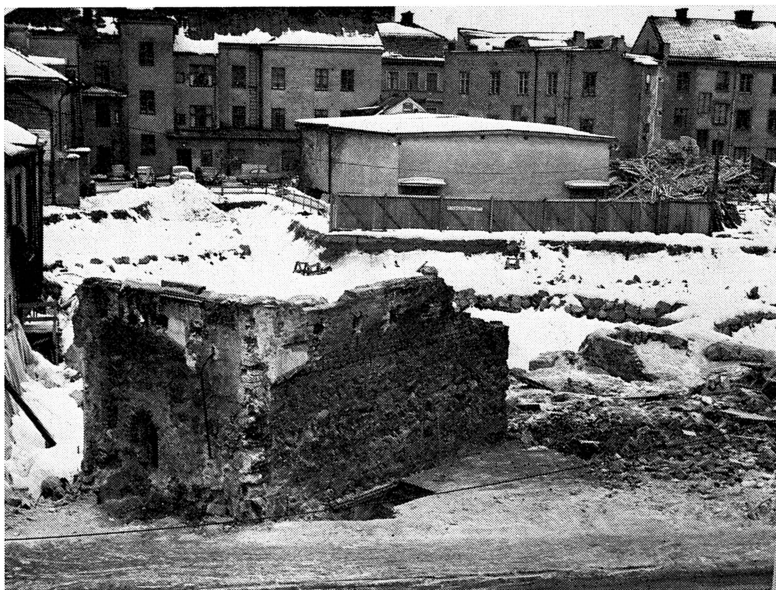
Bild 5. Sakristian fr. NO (från nuv. hotell Rullan). Fönstret i östväggen låg strax ovanför nuvarande gatunivån — den ursprungliga marknivån låg ca 1 m lägre i denna del av kvarteret. J:son foto.

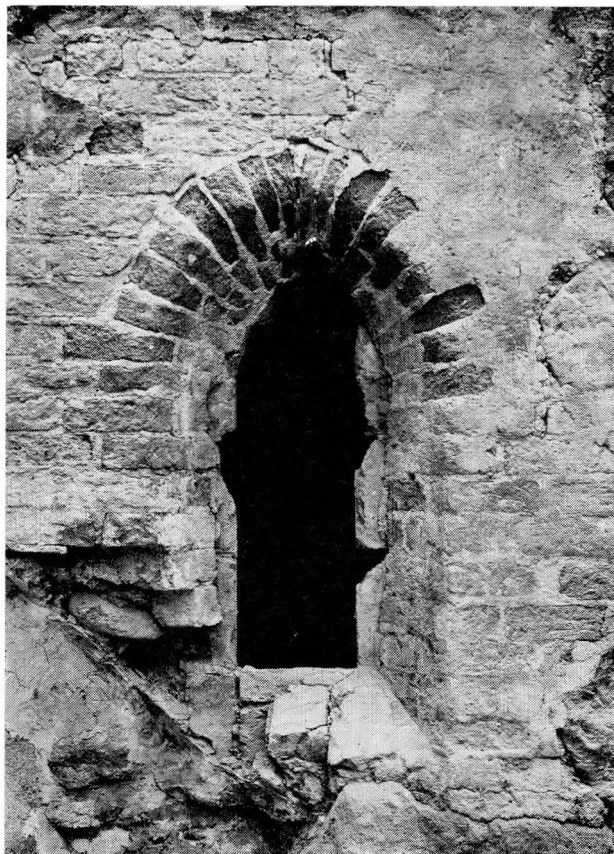
Bild 6. Fönstret i sakristians östvägg. Utsidan. J:son foto.

högt och byggt i tegel. Golvet i sakristian var inte det ursprungliga; det har förmodligen omlagts i samband med att den underliggande källaren byggdes.
