Husbyborg i Tierp

En historisk översikt

BO KINDWALL

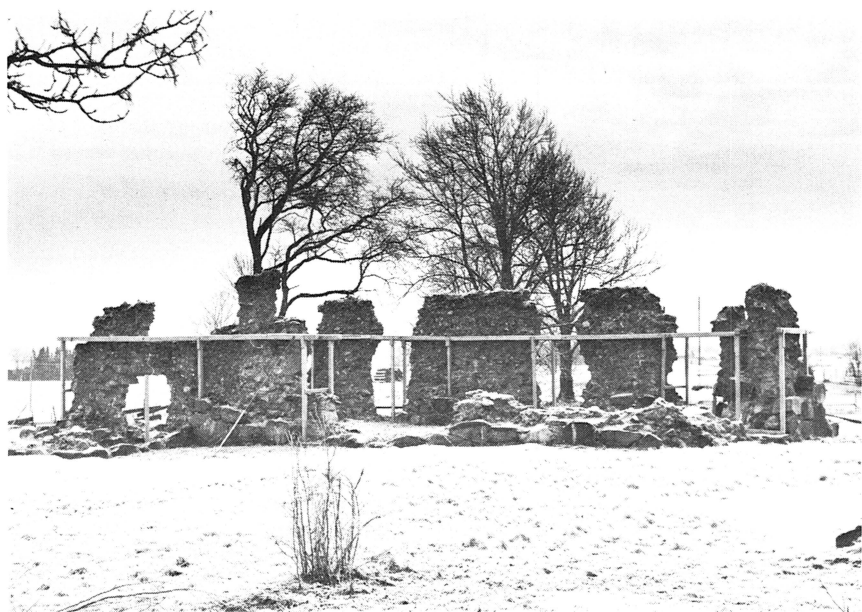
Bild 1. Husbyborgsruinen från nordväst.

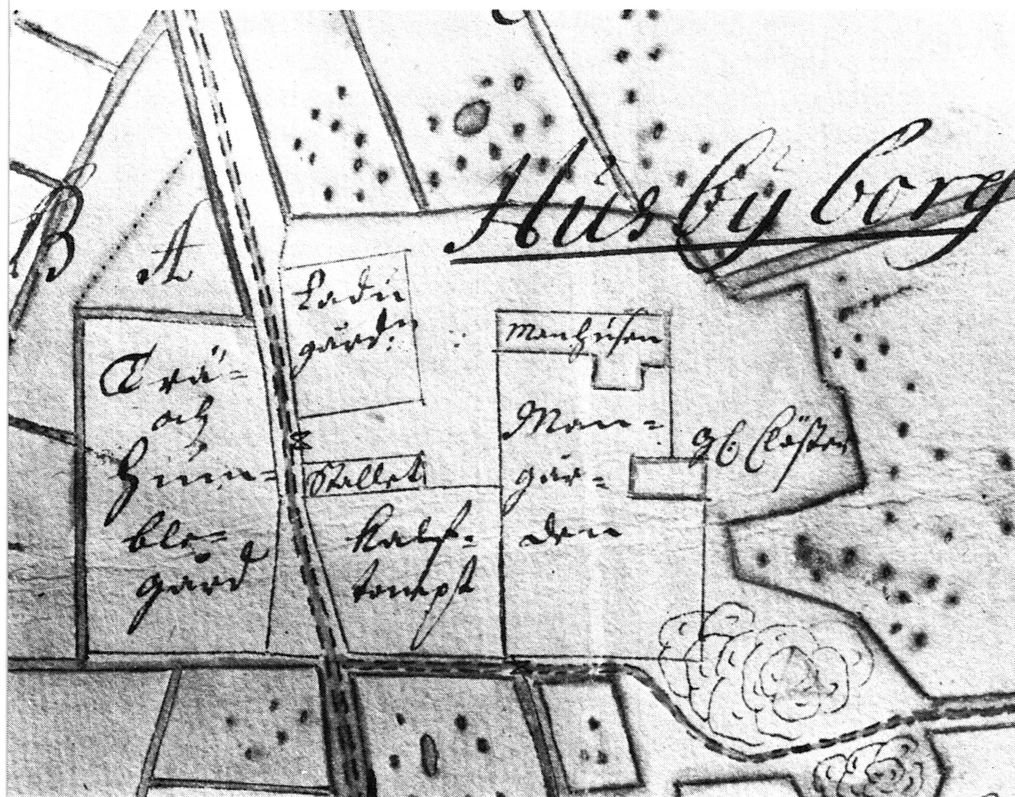
Bild 2. Karta från år 1691. Ruinen betecknas här som »Clöster». För övrigt urskiljer man diverse byggnader, »Frö- och humlegård», »Kalltompt» samt »Mangård». LMS:s arkiv A 12: 102.

På en karta från år 1691, bild 2, som upprättades i samband med att gården under reduktionen indrogs till kronan (behandlas senare), samt även på vissa helt moderna kartor, finner man ruinen betecknad som kloster. Anledningen är att söka i en mycket seglivad tradition, som äldst går att spåra från 1600-talets första hälft då Johannes Bureus i Sumlen skrev: »I Tyerp hafver varit klöster och stå murar qar efter kyrkie bygningen ännu. vidi 29 Junij (1)601.»¹ Klostertraditionen lever sedan vidare och uppgifter om »klostret» går att finna hos ett flertal författare alltifrån Bureus ända in i vår egen tid. Huruvida traditionen har ett verklighetsunderlag eller ej måste lämnas osagt. Det finns dock ingen vederhäftig källa, som styrker ett klosters tidigare existens på platsen.

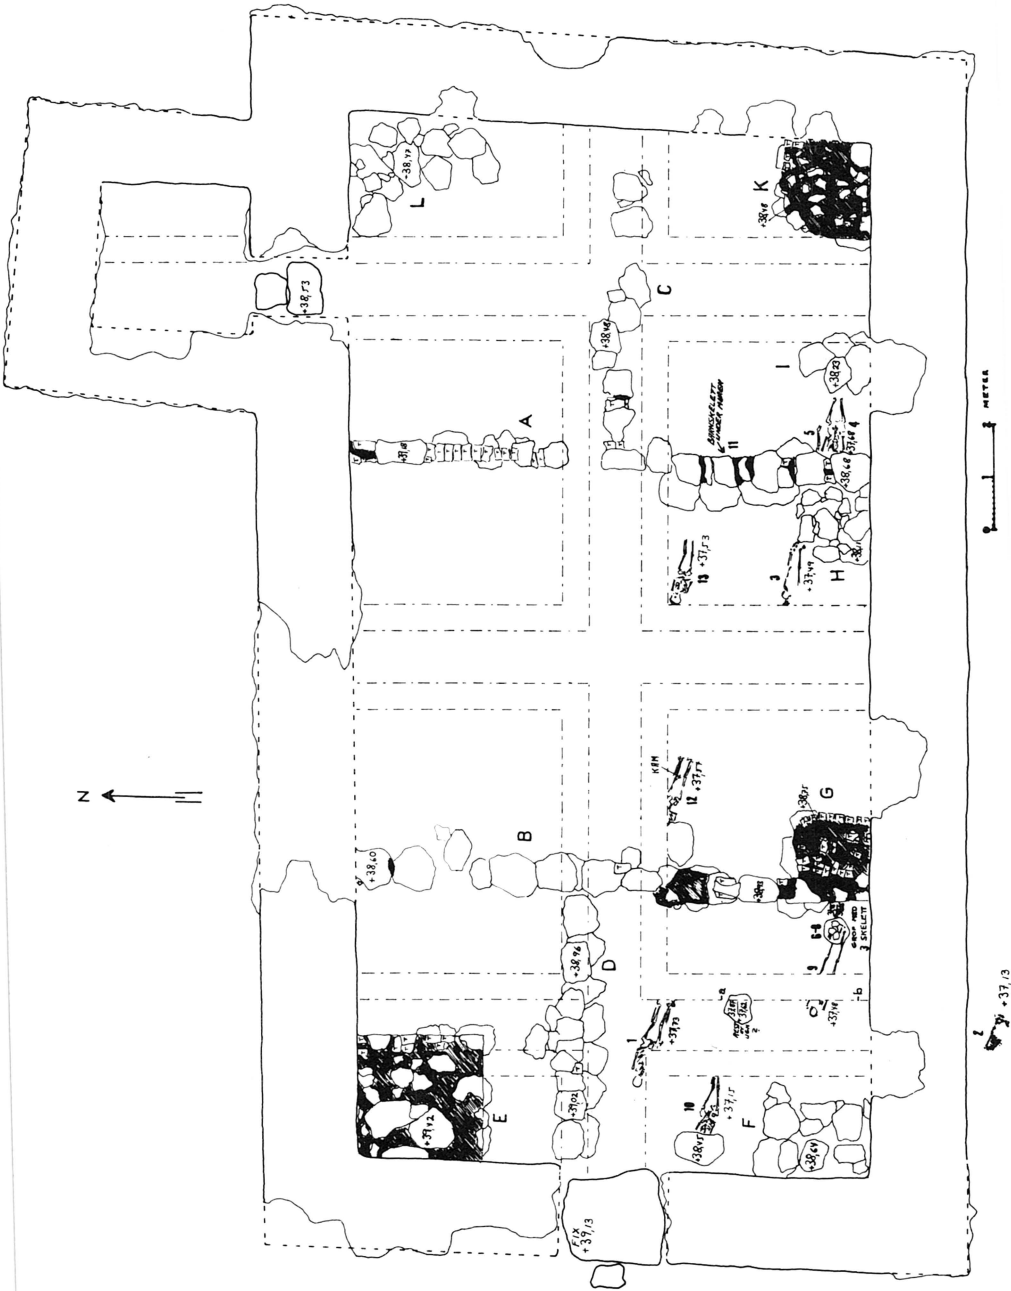
Bild 3. Plan över ruinen med, vid undersökningen år 1971, framgravda skelett och diverse anläggningar. Sgrafferat betecknar murbruk.

Intimt förknippad med gårdens historia är ruinen. Dess yttre mått är ca 23,5 × 13,5 m och med en något skev plan, bild 3. I nordöst ligger en mindre utbyggnad, som har tillkommit under samma byggnadsskede som det övriga. Ingången ligger centralt i väster. Några ursprungliga

några fynd, som bekräftar att valvslagning ägt rum. En del av de anläggningar, som går att studera på bild 3, ger onekligen intryck av att ha tillkommit i valvslagningssyfte. Som framgår längre fram i texten, så är det dock inte säkert att kyrkan någonsin kom att tas i bruk. Det som vi nu ser kanske endast är resultatet av förberedande arbeten för valven, som aldrig blev slagna.

Undersökningens resultat tillåter ingen närmare bestämning av ruinens ålder. Ett 20-tal mynt från 1340–50-talen funna på fyra olika ställen innanför ruinens murar, i det allra översta partiet av det omrörda jordlagret, skulle lämpligen ge oss ett terminus ante quem. Men så enkelt är det inte. Om vi studerar planen, bild 3, så ser vi att nästan samtliga skelett, även det utanför södra muren, har en, i förhållande till

Som framgår klart av planen, bild 3, så har kyrkorummet vid något tillfälle anpassats för andra behov än de rent religiösa. En indelning av det stora rummet i ett antal smärre rum har kommit till stånd. Sannolikt har detta ett samband med det som står att läsa i Jonas Rhezelius verk *Monumenta Uplandica* från mitten av 1630-talet: »Husby stenhus hafuer varit cappell tillförne, Sal. H. Lars Skytte lät op reformerat.»¹⁰ De raseringslager som tidigare omtalats härrör säkert från det slutgiltiga förfallet av det »op reformerade stenhuset». Ruinens historia under tiden mellan 1300- och 1600-talet är höljt i dunkel. Varken det skriftliga eller det arkeologiska materialet ger oss någon vägledning.

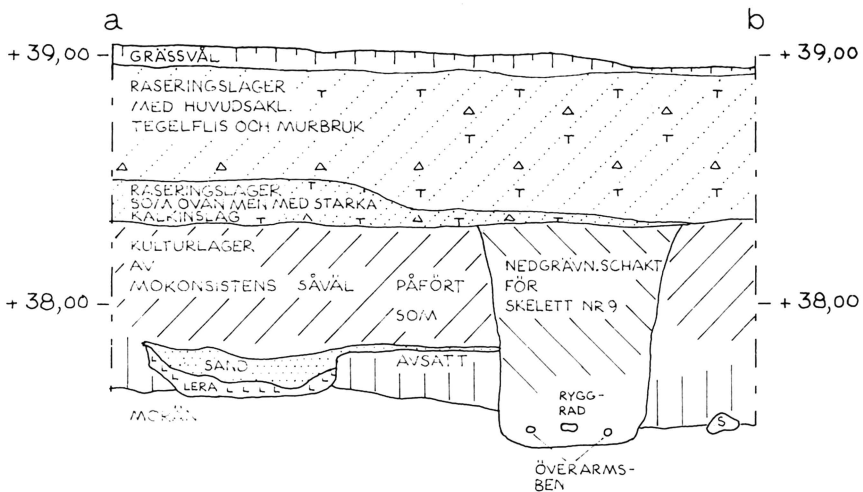
Bild 4. Sektion a-b (läge framgår av planen bild 3). Strax norr om skelettschaktet och vilande på moränen avtecknar sig resterna av en konstruktion, som kan ha utgjort en ugn.

Ett representativt snitt av de lager som förekom över så gott som hela det inre undersökningsområdet finns projicerade å bild 4. De översta lagren är av ren raseringskaraktär och har tillkommit någon gång efter 1600-talets mitt, från vilken tid vi fann ett mynt i dessa lagres underkant. Under raseringslagren vidtar ett flerskiktat mörkt jordlager, vars tjocklek inom undersökningsområdet varierade mellan 0,2 och 0,8 m. Det rör sig om ett avsatt kulturlager, som ej låg intakt. Det har vid något tillfälle omrörts men trots detta gav det intryck av homogenitet, utan uppblandning med andra lager. Ingreppet i lagret kan ha ett direkt samband med de begravingar, som har företagits på platsen. För att underlätta arbetet med schaktgrävningarna så har kanske, i den mot norr stigande steniga moränbacken, jord påförts eller, troligare, jord som redan fanns på platsen har sammanpackats med jord av samma slag från den allra närmaste omgivningen. Utanför södra muren tunnades lagret successivt ut.

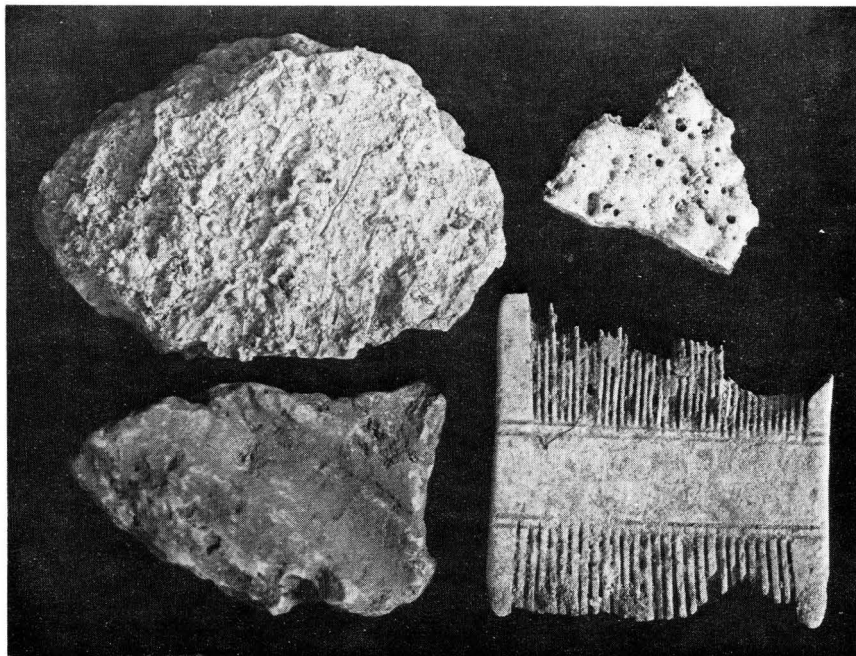
Bild 5. Överst till vänster en keramikskärva från yngre bronsålder, därunder en lerkliningsbit med tydligt grenavtryck. Vidare en dubbelsidig kam från 1200–1300-talen och en slaggskiva, troligen från yngre bronsålder.

Vi fann vid undersökningen, i samma aktuella lager, även en del förhistorisk keramik, som är svårare att datera än den tidigare nämnda. Troligen rör det sig här om keramik från järnåldern. Vidare framkom ett 80-tal lerkliningsklumpar av okänd ålder. Bild 5 visar ett urval av i uppsatsen nämnda fynd.
