Kult och rum i svensk bondbyggd

Om gudstjänstens inverkan på kyrkorummet

ANNA NILSÉN

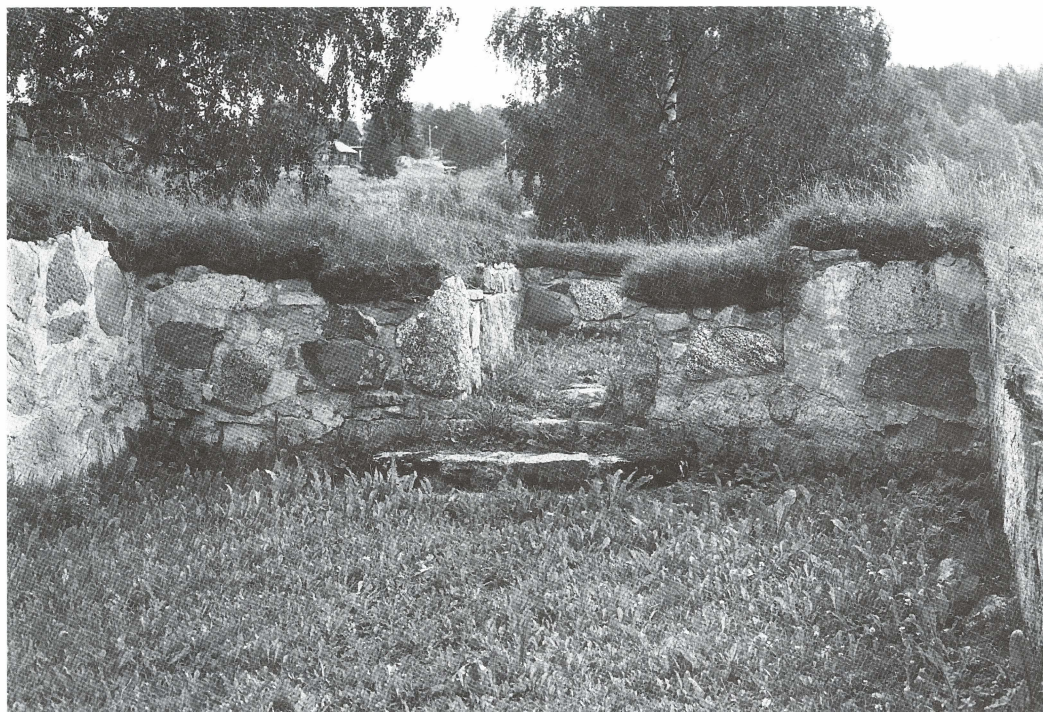
Fig 7. Sundsjö gamla kyrka i Jämtland, numera ruin, hade extremt litet kor, och öppningen mellan kor och långhus var mindre än en meter bred. Foto A Nilsén.

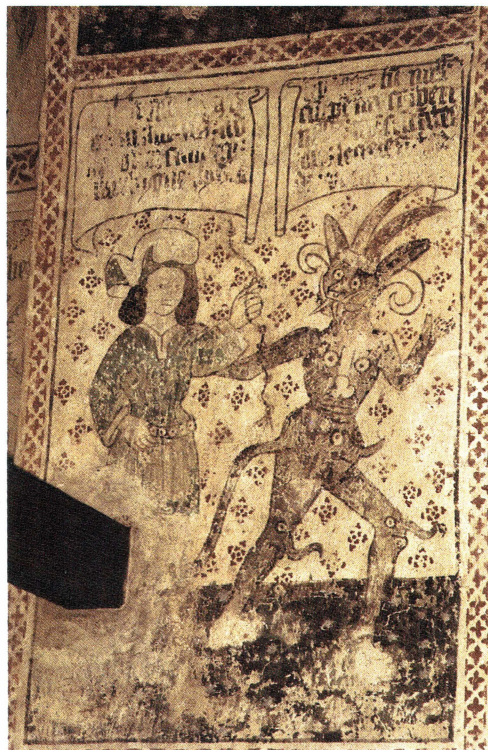
Fig 8. Roslagsbro, Uppland. Bjälkhålen i korbågen är uppenbart upptagna efter de medeltida målningarnas tillkomst 1471, sannolikt för det korskrank av trä som uppsattes 1624. Den nuvarande uppsättningen av krucifixet på trabes är en komposition av år 1929 men återgår på den placering på skranket som det fick 1624. Foto A Nilsén.

I brist på skriftliga källor har bjälkhål i muröppningen mellan kor och långhus tolkats som spår efter medeltida skrank eller krucifixuppsättningar på trabes. I åtskilliga fall där mer ingående undersökningar gjorts har det dock kunnat konstateras, att bjälkhålen är sekundärt upptagna bl a i förhållande till underliggande målningar, i något fall t o m efterreformatoriska sådana, och att bjälkarna sålunda genomborrat bilder som vid deras infogande sannolikt varit överkalkade (fig 8).

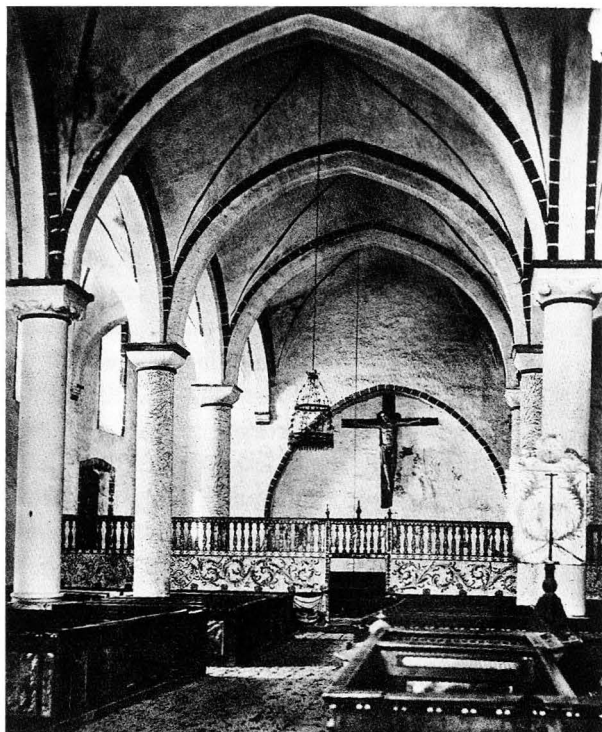
Fig 12. Lau kyrka, Gotland. Skranket i Lau kyrka är ett bra exempel på hur de skrank såg ut som byggdes i många av våra landskyrkor. Då bilden togs stod det ännu kvar som avgränsning för ett förvaringsutrymme längst bak i kyrkan. Åtskilliga skrank har blivit återanvända på liknande sätt som skärmväggar. Efter Lundberg 1940.

Men varför börjar man då uppföra höga skrank med dörrar i korgränsen i slutet av 1500-talet? Början är för övrigt blygsam. Inte förrän på 1620-talet blir det någon riktig fart på skrankbyggandet. De flesta skrank som funnits tillkom under ett par årtionden på 1600-talet. På 1640-talet är kurvan nedåtgående, och det börjar förekomma uppgifter i kyrkornas handlingar om att skranken skymmer sikten för både prästen och församlingen (fig 12).

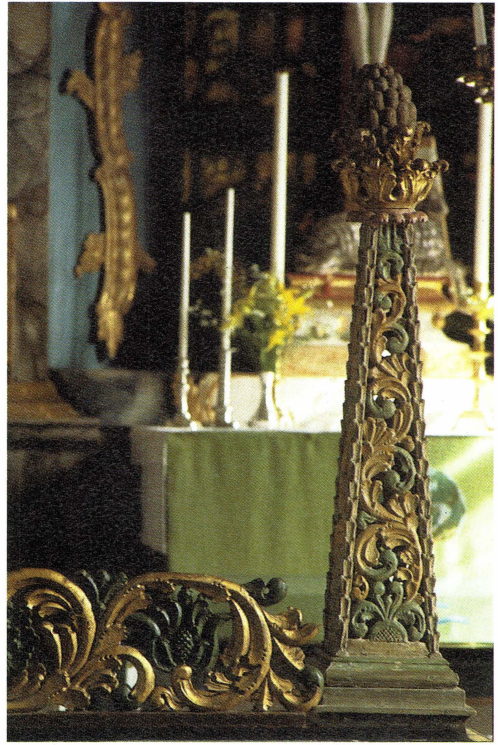
Fig 14. Högs kyrka, Hälsingland. I åtskilliga av Upplands kyrkor fanns pyramider av denna typ med tillhörande skulpterat "lövverk" som en markering av korgränsen, framför allt under förra hälften av 1700-talet. Åtskilliga är bevarade, men sällan så väl som i Hög. Foto A Nilsén.

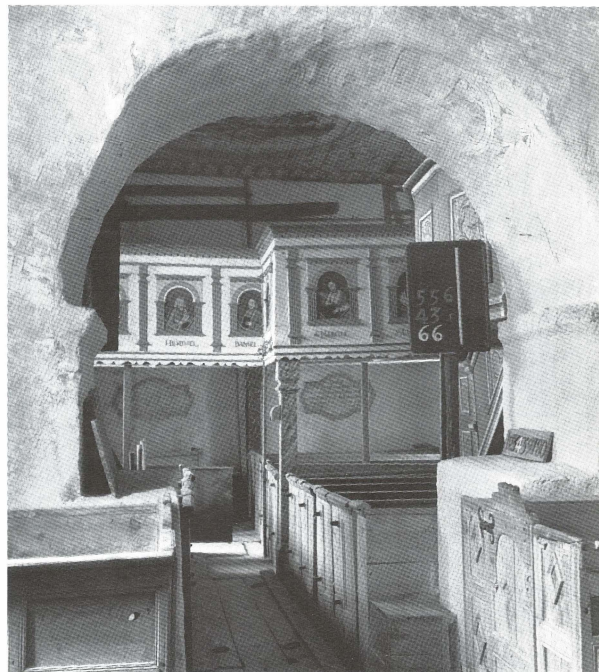
Fig 16. Suntaks kyrka, Västergötland, är en av de små kyrkor, som var svåra att anpassa till den lutherska gudstjänsten med de långa predikningarna, som förutsatte sittplatser. På bilden ses långhuset fullpackat med bänkkvarter och läktare. På väggarna, där medeltida målningar en gång fanns, är målade uppbyggliga citat ur bibeln. Foto ATA.

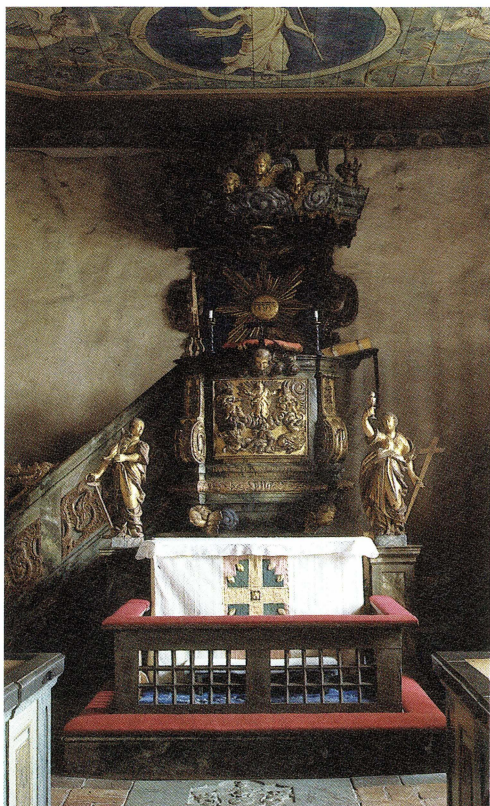
Fig 17. Altarpredikstolen i Läby kyrka, Uppland, är ett verk av Magnus Granlund 1753. Reliefen på predikstolens korg föreställer Kristi förklaring och är samtidigt altartacla. Foto A Nilsén.

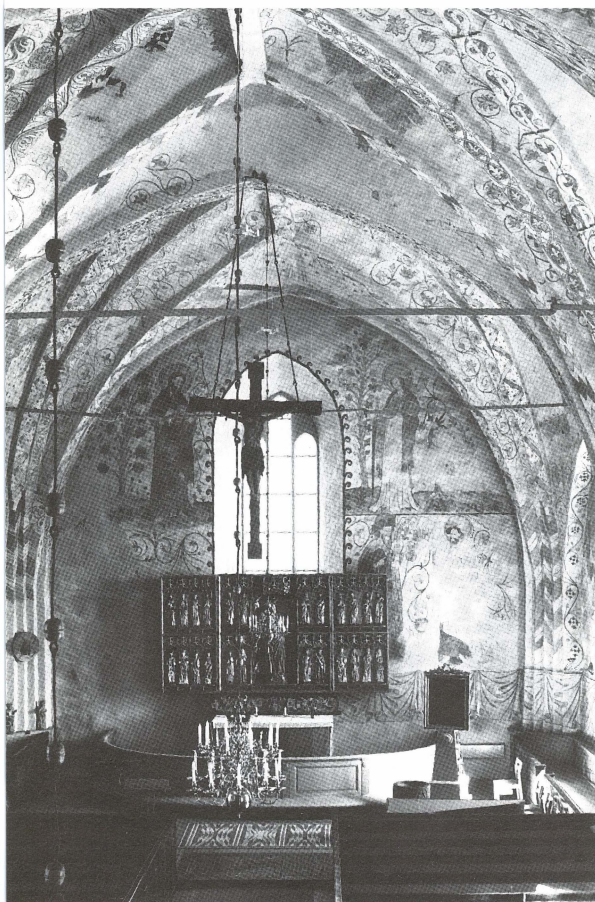
Fig 19. Krucifixet i Litslena kyrka, Uppland, hör till dem som sekundärt hängts upp i valvzonen och sitter för högt för att kunna ses ordentligt av betraktaren. Bilden är tagen från läktaren. Sett från golvet försvinner det ännu mer in i den skumma dagern under valvet. Foto A Nilsén.

En annan tämligen vanlig variant av krucifixplacering har av medeltida avbildningar att döma varit uppställning på ett retabel bakom huvudaltaret på det sätt som visas i fig 11 eller ovanpå ett altarskåp. Många av de krucifix som idag hänger i korgränsen högt uppe i valvzonen är för små för en dylik placering och kan i vissa fall tidigare ha haft en placering av den beskrivna typen (fig 19). Andra
