Historien kring en väg

Om en arkeologisk undersökning i Uppsala

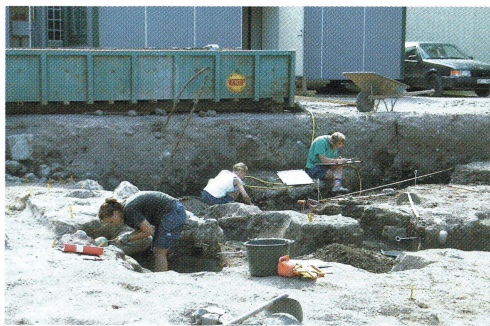
Sid 26 överst, figur 2. När moderna ledningsschakt och andra störningar tömts syntes kulturlagren i genomskärning i schaktväggarna. Här dokumenteras lagerföljden av (från vänster) Ulrika Wallebom, Annika Nordström och Ronnie Carlsson.
Foto Bent Syse/Upplandsmuseet.

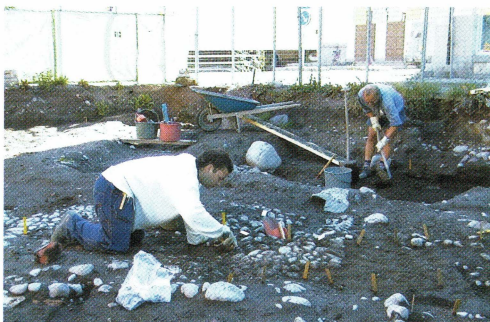
Sid 26 nederst, figur 3. I förgrunden rensar David Haskiya fram en del av en stenläggning medan Ronnie Carlsson ägnar sig åt att tömma en källargrop som fyllts igen på 1700-talet.
Foto Ulrika Wallebom/Upplandsmuseet.

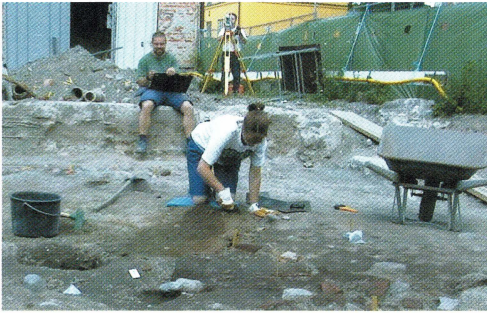
Överst t.v., figur 4. Här rensar Linda Qviström fram ett kulturlager medan Ingvar Mårald sköter dokumentationen. I bakgrunden syns den totalstation som användes för att mäta in lager och konstruktioner digitalt.
Foto Ronnie Carlsson/Upplandsmuseet.

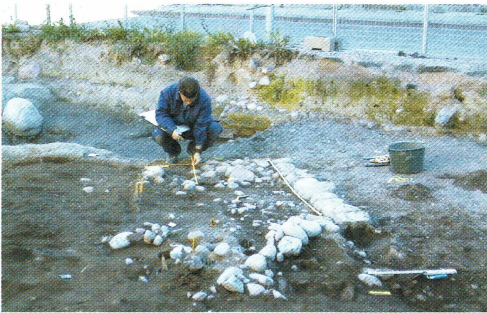
Nederst t.v., figur 5. Vissa detaljerade konstruktioner ritades för hand i skala 1:20. Här är det David Haskiya som upprättar en planritning.
Foto Ulrika Wallebom/Upplandsmuseet.

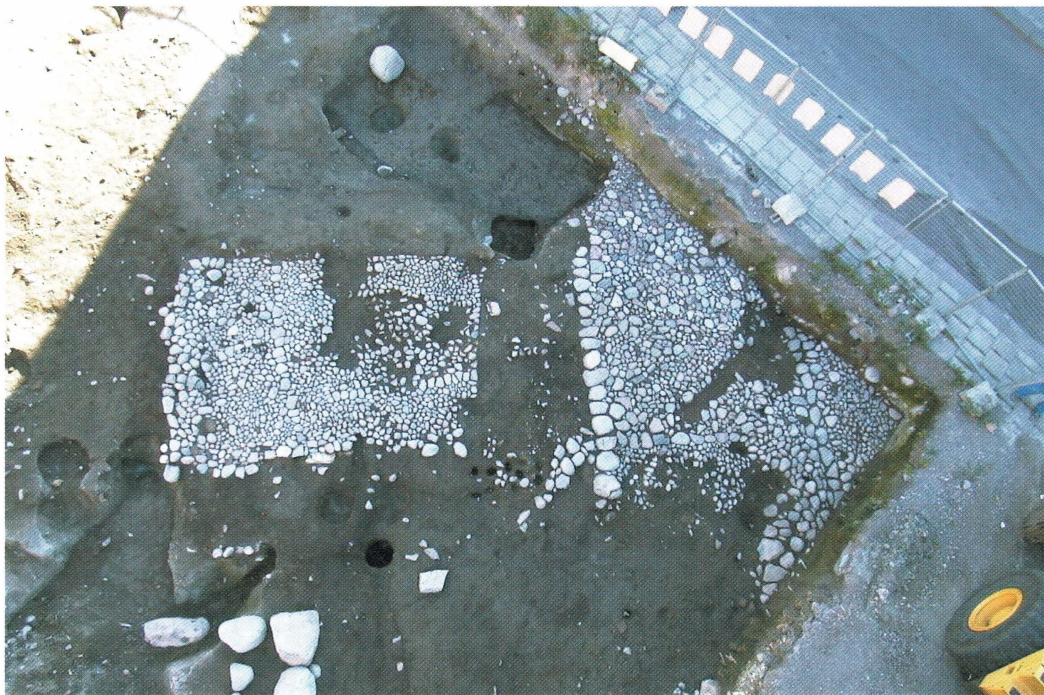
Figur 8. Stenläggningen på den södra tomtens gårdsplan, fotograferad från ovan. I bildens nedre vänstra hörn skimtar de stora stenar som utgjorde ett ugnsfundament inne i ett av husen. Ovan stenläggningen syns den rektangulära brunnsnedgrävningen och den rätvinkliga, nyare källargropen orienterad längs med Linnégatan. Foto Linda Qviström/Upplandsmuseet.

ten stenlades gårdsplanen mellan husen med en jämn och fin stenläggning, samtidigt som gården försågs med egen vattenbrunn, invändigt klädd med trättunnor. Detta bebyggelsemönster bibehölls fram till 1600-talets första hälft; nya byggnader ersatte efter hand de äldre på samma plats. Dessa yngre husrester var tydligare och mer välbevarade än de äldre – vid undersökningen kunde t.ex. rester efter spisrösen, ugnsfundament och i vissa

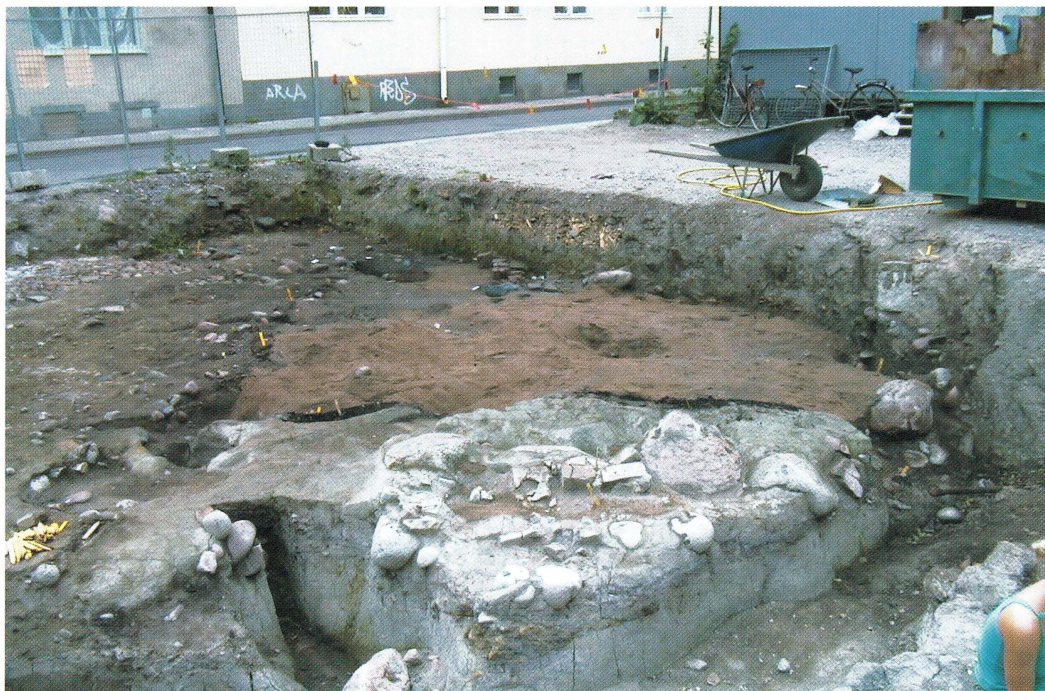
Figur 9. En av de tydligare huslämningarna på södra tomten, daterad till 1600-talets första hälft. Huset var uppdelat i två rum vilka avskildes med en träsyll som på fotot löper som ett mörkt band mellan det ljusa lergolvet i bildens förgrund och den mörkare sättsanden i bakgrunden. Sättsanden utgjorde grunden till ett delvis bevarat trägolv. Foto Ulrika Wallebom/Upplandsmuseet.

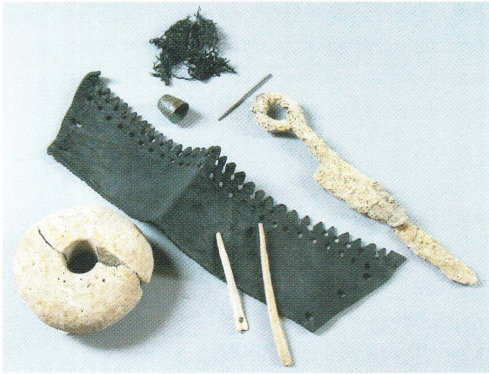
*Figur 10. På bilden visas några exempel på fynd med anknytning till textil- och läderarbete från medeltid och framåt. Fingerborgsen och synålen av brons ser precis som saxen (här halv och i okonserverat skick) ut som sina moderna motsvarigheter medan stövelskaftet i läder har ett typiskt medeltida utseende. Bredvid bennålen ligger råämnet till en nål som aldrig blev färdig. Vävtynngen är av sten och har använts i en upprättstående vävstol. Denna typ av vävstol var redan under medeltiden tämligen föråldrad. Längst upp i bilden syns en liten tuss av vävt ylletyg.
Foto David Haskiya/Upplandsmuseet.*

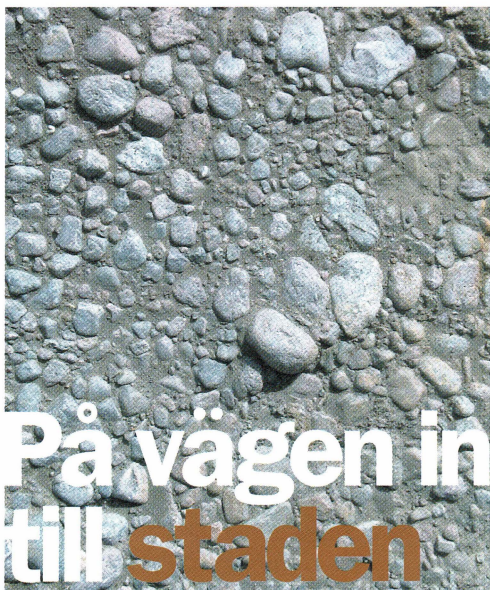
T.v.: figur 11. Den äldsta stenpackningen på vägen bestod av tätt packade småstenar, som synes på omslagsbilden på rapporten från undersökningen. Foto Linda Qviström/Upplandsmuseet.

kullerstenar som i ett tunt lager lagts ut direkt på den befintliga marken och körts och trampats till en tät, heltäckande, ca fem meter bred vägyta. Så småningom kördes mer material, sand, grus och sten ut i olika omgångar och vägens nivå höjdes i takt med den intilliggande marken. Området väster om vägen var under hela den tid som undersökningen kom att omfatta en öppen yta, till synes utan bebyggelse eller andra konstruktioner. Mellan vägen och bebyggelsen i öster fanns en smal zon där det tidvis fanns olika konstruktioner med troligen dränerande funktion.
