Om plåttaket på Ekolsunds slott och något om den svenska takplåtens historia

JOHAN DELLBECK

Renoveringen 2007

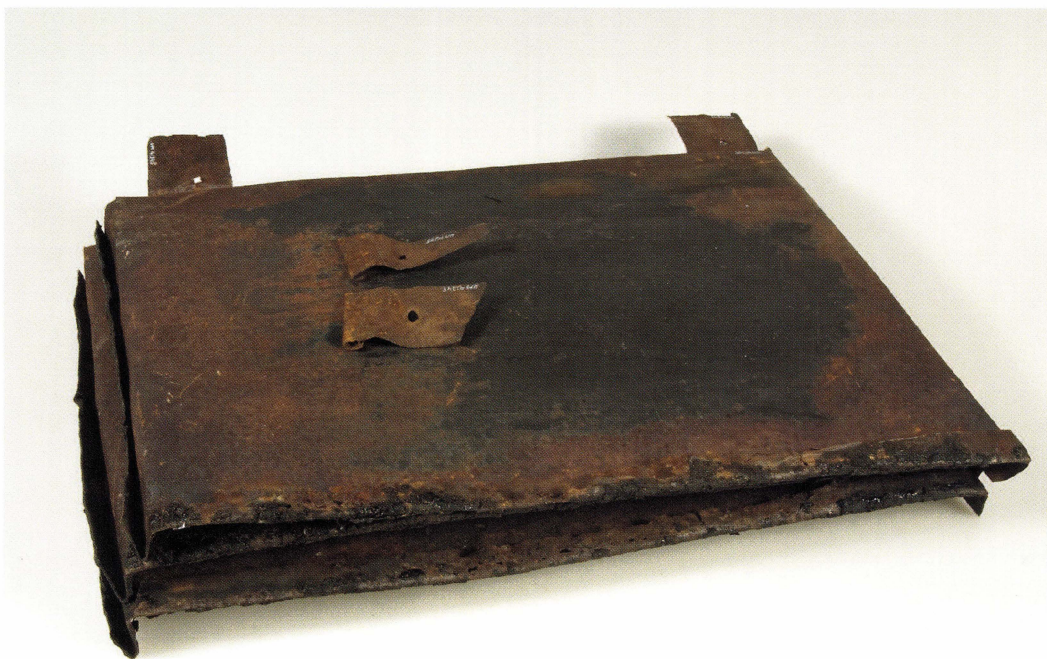
Skivor av järnplåt från Ekolsunds slotts ombyggnad på 1740-talet. UM41345. Plåtskivorna togs till vara av Upplandsmuseet vid den yttre renoveringen av slottet 2007. Foto Bengt Backlund, Upplandsmuseet.

Bilden visar tre skivor av smidd järnplåt som varit en del av taktäckningen på Ekolsunds slott. Till skivorna hör även de fästbleck som var spikade i undertaket av bräder och som falsades ihop med plåtskivorna. Plåten är tillkommen omkring år 1740 när slottet byggdes om efter ritningar av arkitekten Carl Hårleman och fick den karaktär som i huvudsak bevarats till våra dagar. Plåtarbeten av något slag förekommer idag på nästan alla hus. T.ex. hängrännor, fönsterbleck eller överbeslag på skorstenar. Till största delen utförs dessa arbeten än idag på ett traditionellt hantverksmässigt vis. Denna artikel ska handla om när plåttaket på Ekolsunds slott byttes ut, samt något om plåttakens och plåtslageriets historia i Sverige.

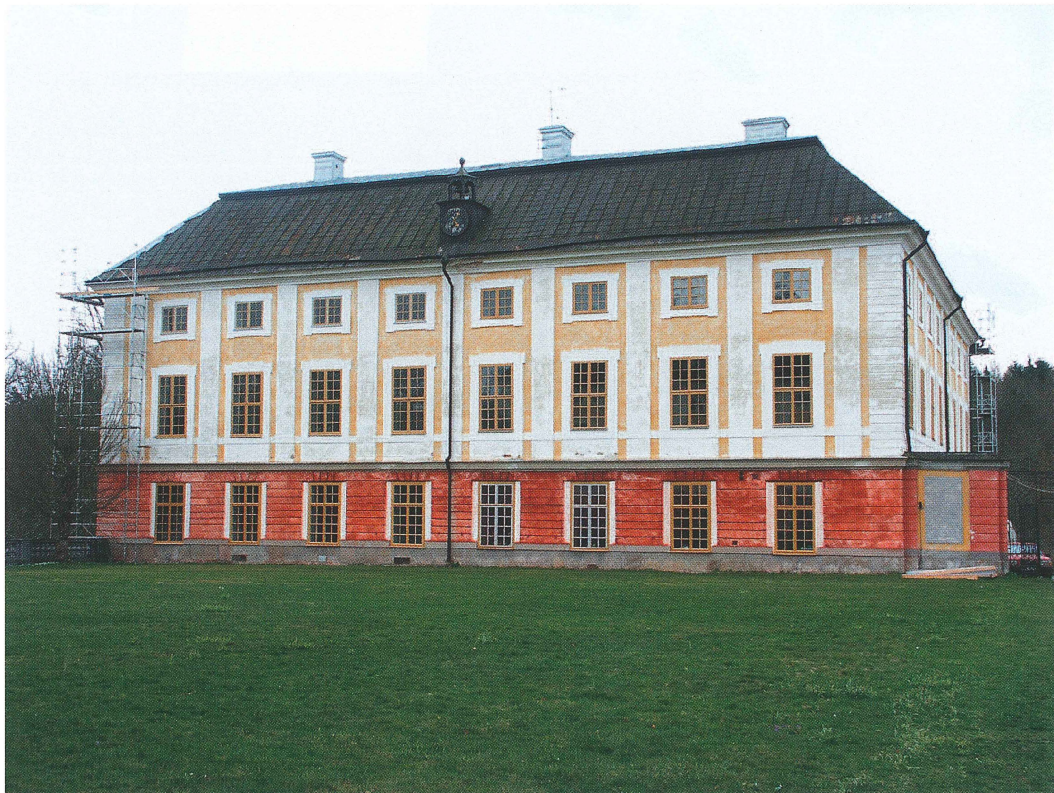
Bilden visar slottet våren 2007 och dess norra sida där renoveringen ännu ej påbörjats. Ställningar är resta på västra gaveln. Det övre flacka takfallet samt skorstenarna täcktes med ny plåt redan 1991. Det nedre takfallet har kvar plåten från 1700-talet. DIG002265.

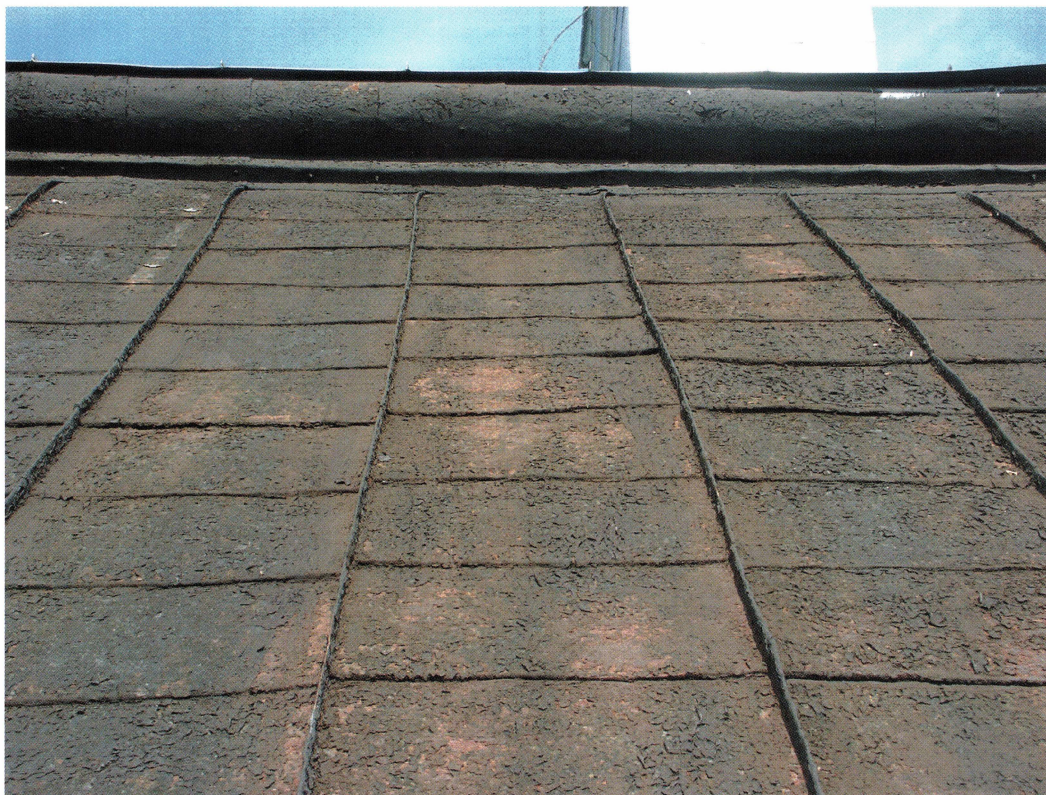
Slottets tak var täckt med smidd svartplåt, som kan hålla mycket länge under förutsättning att den behandlas och underhålls med rätt material. Därför var det tragiskt när takplåten 1969 målades med Hagmanit som på några år kom att orsaka irreparabla skador. Hagmanit är en asfaltmassa med asbestarmering. Asfaltmassan bubblade sig i värmen och bildade blåsor som så småningom sprack, varefter vatten trängde

in och snart var rosthålen ett faktum. Asfaltmassan var även mycket svår att avlägsna. Den blev under den torra ytan seg och klibbig och vare sig skrapning eller blästring fungerade tillfredsställande. Till råga på allt var den miljöfarlig eftersom den innehöll asbest. Läckaget hade även lett till rötskador på takkonstruktionen.

Närbild på den gamla plåttäckningen från 1700-talet. Här ses hur den Hagmaniten bildat en tjock skorpliknande yta. Plåtskivorna är ca 60x45 cm stora och har liggande hakfalsar i en tämligen rak linje parallell med takfoten. DIG002287.

Mot bakgrund av att Ekolsunds slott utgör ett av länets främsta byggnadsminnen från 1700-talet sattes den kulturhistoriska ambitionsnivån mycket högt när det var dags att byta taktäckning. Eftersom det skivtäckta plåttaket har en så stor betydelse för det visuella intrycket av slottet var det mycket viktigt att den nya skivtäckningen kopierade den gamla, så väl vad gäller helheten som detaljer. Samma plåtformat som tidigare användes och detaljer som stånd- och hakfalsers mått samt vulstlist, taksprång, fotrännor, rännkrokar och beslagning av takfönster mm kopierade det gamla utförandet.

Den enda skillnaden var att den nya skivtäckningen gjordes av kallvalsad, förzinkad stålplåt. Smidd svartplåt har knappast tillverkats sedan 1800-talets första hälft.

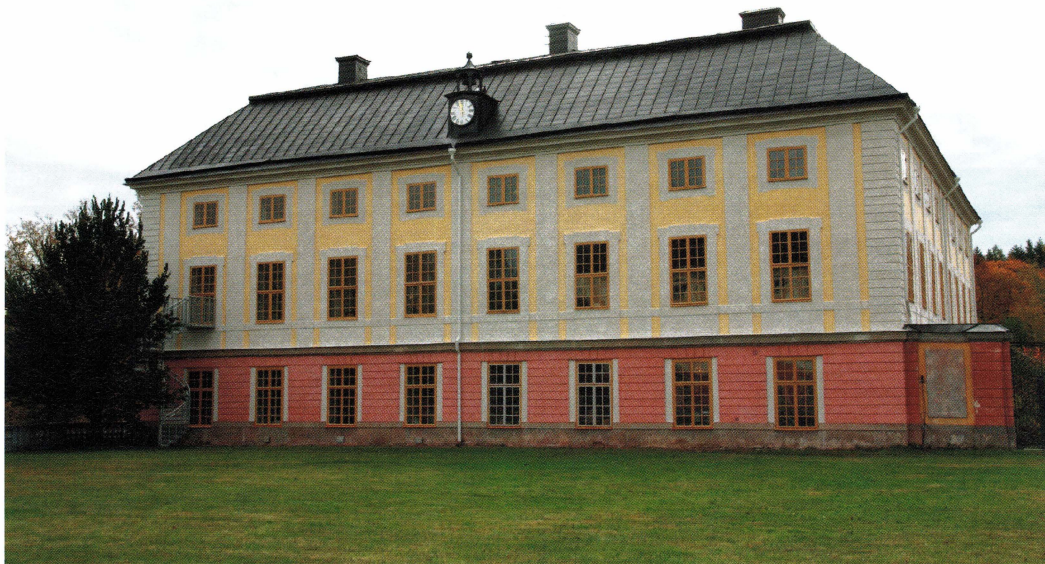
Slottets norra sida efter avslutad renovering hösten 2007. DIG002317.
