Fd kaptensbostället Bodarna

Bebyggelse och innehavare under tvåhundra år

BARBRO BURSELL

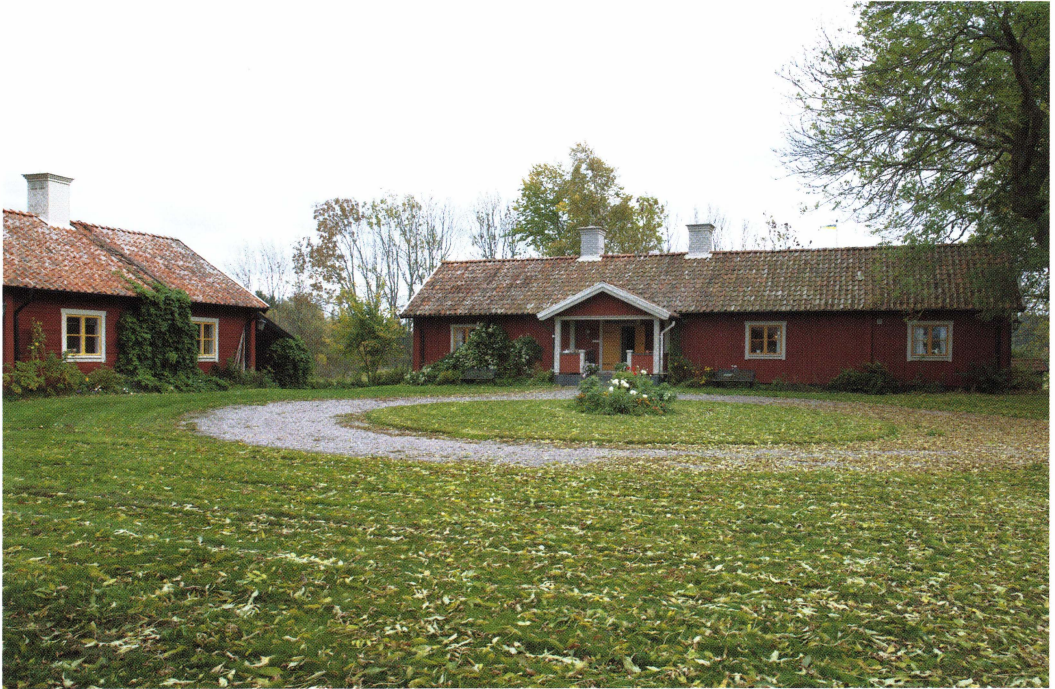
Fig. 1. Bodarna av idag. Huvudbyggnaden uppfördes som en parstuga 1829 och har senare byggts till. T.v. det gamla brygghuset från 1860. Foto Olle Norling.

Det byggdes inte någon ny karaktärsbyggnad på Bodarna. I stället uppfördes bredvid den utdömda huvudbyggnaden vad man kallade en vånings- eller stugubyggnad. Den hade formen av en ca 17 meter lång parstuga innehållande förstuga med kammare samt en vardags- och en gäststuga. Denna byggnad som tillkom på 1820-talet beboddes troligen av arrendatorer eller arbetsfolk. Den tjänar ännu som bostadshus på Bodarna.

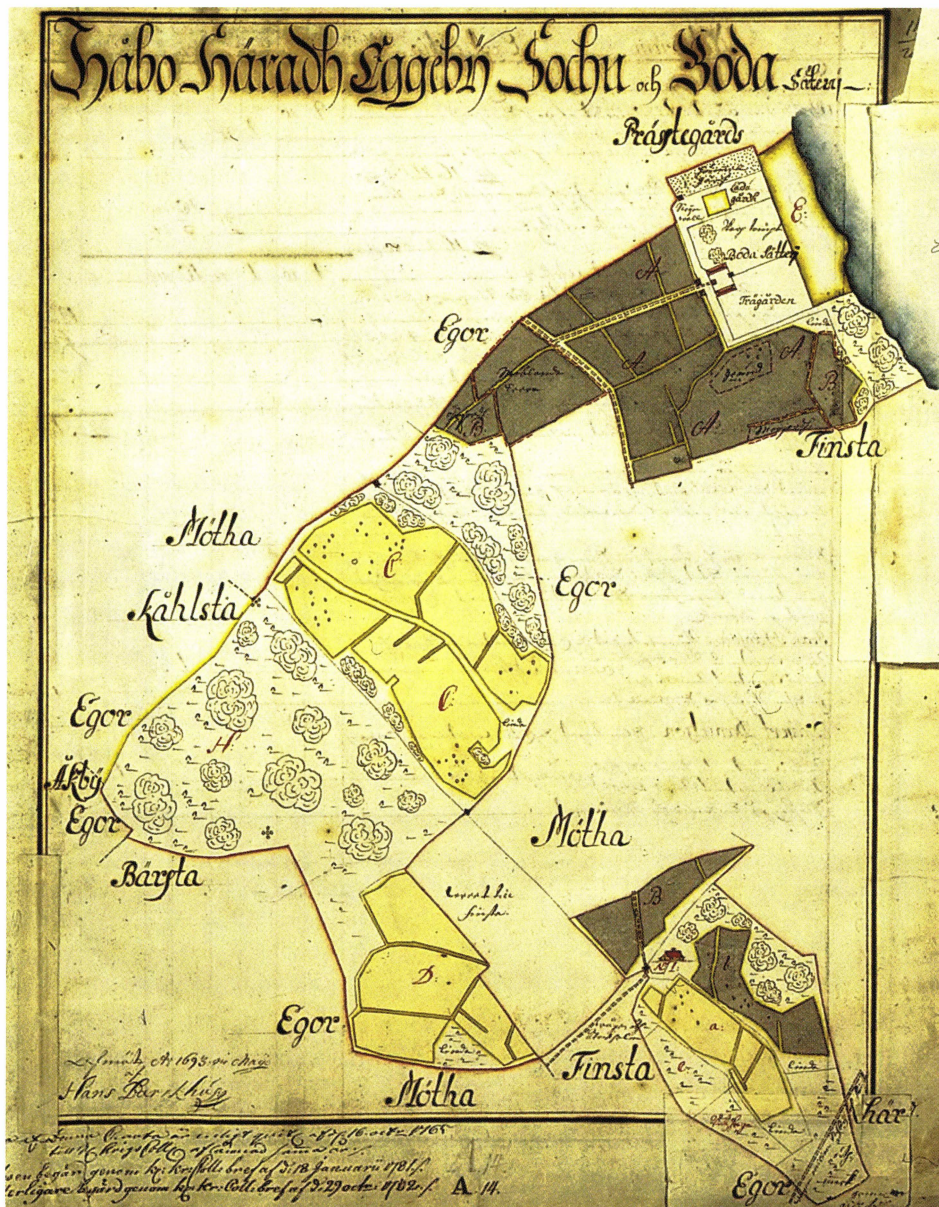
Fig. 2. Geometrisk arvmätning över säteriet Bodarna år 1693. Kartan visar upptill till höger säteriet med mangård, fägård och trädgård. I övrigt syns gårdens åkermark i brunt och gult (tvåside) samt betesmark. Källa Lantmäteriet.

regementsofficerare. På en geometrisk karta från 1693 (reviderad 1782) kan man se hur Bodarna såg ut då de första militärerna tillträdde. Kartan visar framför allt ägora i detalj. I en textruta beskrivs åkrarnas och övriga markers beskaffenhet och omfattning samt beräknas mängden utsäde med mera. Den odlingsbara jorden, som verkar ha varit medelgod, var på drygt 40 tunnland. Där fanns även beteshagar men knappt någon skog. Fisket i Mälaren var medelmåttigt. Till gården hörde två torp, Winarbo och Bodaholmstorpet. Jag får intrycket att Boda säteri blev ett militärboställe av normal- eller ganska god kvalitet och storlek.⁶ På 1720-talet tillfördes ytterligare tre torp som låg på häradsallmanningen: Sättervikshage, Herrhagen och Fäbodarne.

Kartan är inte lika detaljerad när det gäller bebyggelsen, men det framgår att husen ligger grupperade i fyrkant runt en mangård och, skild från den, en ladugård, så som var brukligt på gårdar av det centralsvenska snittet. Två små byggnader flankerar infarten till gården. En humlegård och en trädgård, båda omgärdade av stängsel, finns utmärkta.

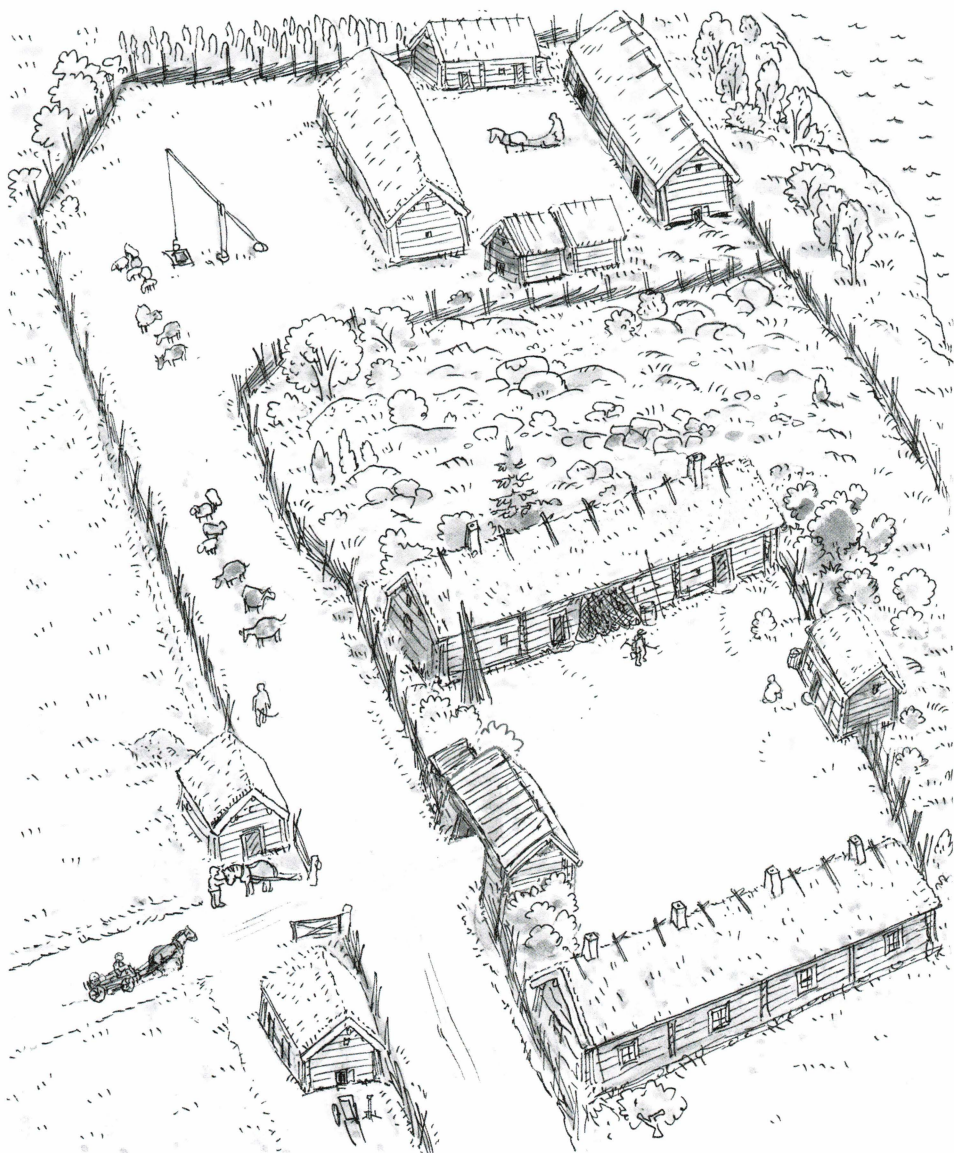
Fig. 3. Boda säteri som det kan ha sett ut då de första militärerna tillträdde i slutet av 1600-talet.
Teckning Leif Högström.

Karaktärsbyggnaden på Boda säteri låg på södra sidan av gården och var en rödmålad timmerbyggnad på stenfot, uppemot 20 meter lång och med tak av näver och torv. Inuti fanns sal och fem kammare, kök och förstuga. I salen var väggarna vitlimmade och spisen klädd med målad brädpanel. Snickerierna i fler-

talet rum tycks ha varit gråmålade, taken vita. Salen och två av kamrarna hade exklusiva kalkstensgolv och i en tredje kamrars låg några kalkstenar framför spisen. Men vid tiden för synerna var stenarna trasiga och de blyinfattade fönstrens rutor mestadels spräckta. I huset fanns också ett litet rum, som var få förunnat att ha inomhus på denna tid, nämligen ett privet eller avträde. År 1717 hade det dock sett sina bättre dagar. Synemännen antecknar att väggarna bågnade "och som hemliket huset, som är mellan köket och kammaren står på ett ställe, som intet sådant hus bör stå", så föreslår de att ett nytt privet uppförs utomhus och avsides på gården.

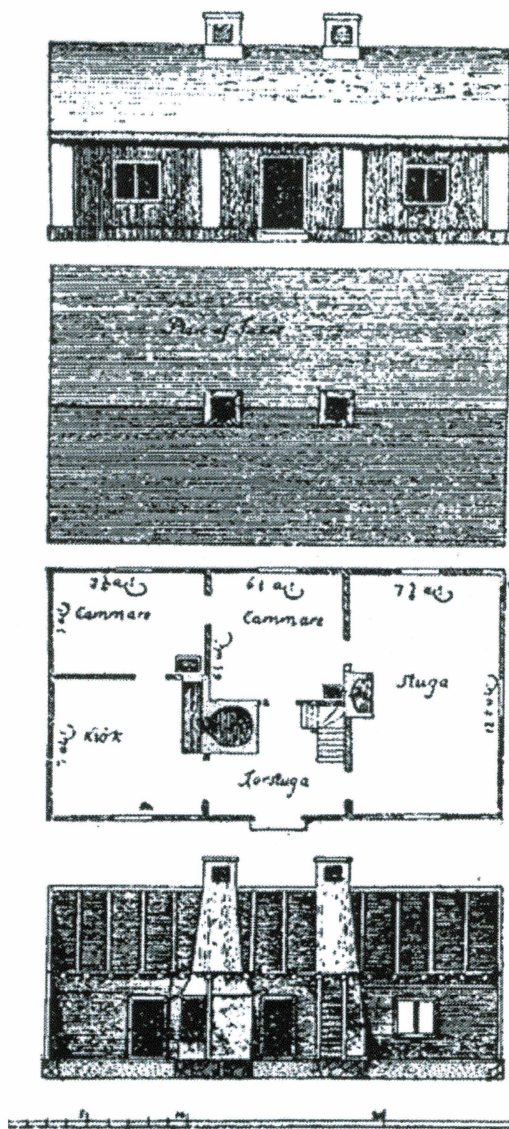
Fig. 4. Regementskvartermästare-, löjtnants-, kornetts- och fänricksboställets karaktärbyggnad 1730. Efter Dahlström 1914.

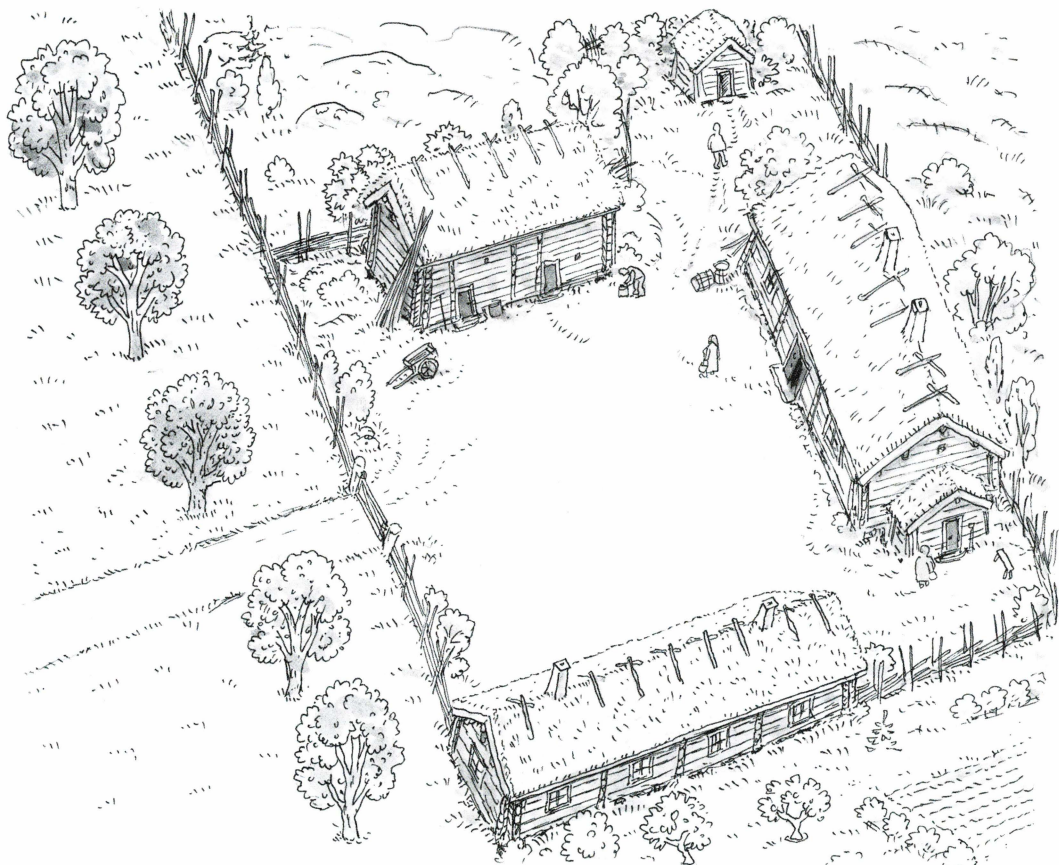
Fig. 5. Bodarna i slutet av 1700-talet. Den nya karaktärsbyggnaden t.h. flankeras av spannålsboden och en dräng- och bagarstuga. Teckning Leif Högström.

1746 uppfördes en ny huvudbyggnad på Bodarna. Den placerades i öster där sadesboden stått, mitt för infarten och uppe på den nya stenkällaren. Det nya huset var mindre än den gamla säteribyggningen, men utformat enligt regelverket och överensstämmer med den mönsterritning för regementskvartermästare-, löjtnants-, kornett- och fänriksboställen från 1730 som arkitekten J.E. Carlberg var upphovsman till.⁷ Huset var indelat i förstuga med kammare, hade en sal till höger och till vänster kök och kammare. Det var knuttimrat och rödmålat med grå detaljer, hade dubbla pardörrar med trappa framför, luckor för de blyinfattade fönstren och torvtak. På södra gaveln fanns källarnedgången som hade en timrad svale och dörr med lås.

Nybygget föranledde en flyttkarusell på gården. Bagar- och drängstugan flyttades till portlidelrlängan och på dess plats sattes sadesboden; med den gamla (förfallna) karaktärsbyggnaden som en slags flygel till den nya blev Bodarna verkligen en kringbyggd gård. Där fanns också plats för hönshus, vedlider och hemlighus. Ett nytt stall med plats för nio
