Senmedeltida korskrank

– ett exempel från Bälinge i Uppland

HERMAN BENGTSSON, JOAKIM KJELLBERG OCH LINDA QVISTRÖM

I samband med en omfattande renovering 2008 av Bälinge kyrka genomförde Upplandsmuseet en arkeologisk undersökning runt om och inuti kyrkan. Vid undersökningen hittades rester efter en träkonstruktion i korets västra del. Konstruktionen har daterats till mitten av 1300-talet och tolkats som ett korskrank som också kan ha haft läktarfunktion.

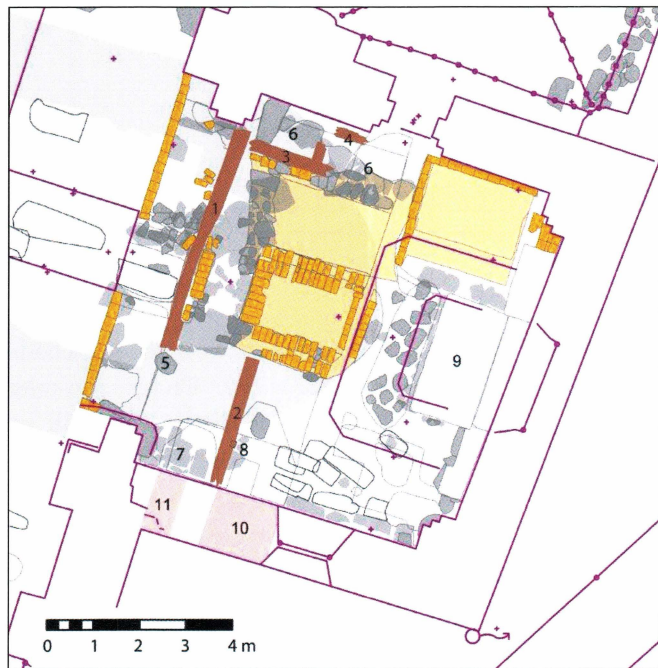
Figur 1. Planritning över koret i Bälinge kyrka. De lila linjerna är den tekniska uppmätningen som gjordes inför 2008 års ombyggnad, i övrigt syns gravar, gravkammare, murar, stenar från rivna murar m m som mättes in vid den arkeologiska undersökningen. De numrerade objekten är de som omtalas i texten. 1, 2 och 3 är bjälkar, 4 är en plank, 5 är en sten, 6 lösa fyllnadslager innanför träkonstruktionen, 7 ett murat stenfundament, 8 är en stolpe, 9 är fundamentet till det senmedeltida altaret, 10 är det ungefärliga läget för den igenmurade korportalen och 11 för korfönstret.

Bland de lämningar som framkom i koret vid 2008 års undersökning fanns bevarade träbjälkar. Den främre av dessa låg längs

med triumfbågen. Den sträckte sig från den norra änden av triumfbågen och inte riktigt ända fram till den södra änden. Bjälken slutade en och en halv meter norr om denna. Vid bjälkens avslutning låg en halvmeterstor sten. 1,4 m längre österut fanns ytterligare en bjälke, parallellt med den första. Den kan ha löpt längs hela korets bredd, rester efter en bjälke fanns både i söder och i norr. I mitten av koret har en gravkammare från 1700-talet raderat ut alla eventuella, äldre trärester. I norr fanns förutom de längsgående bjälkarna även en tvärgående sådan, som sannolikt varit infogad i kon-

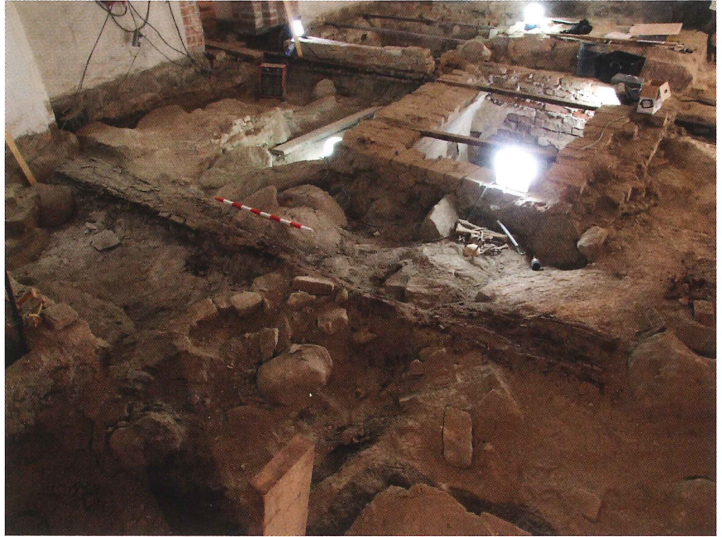
Figur 2. På bilden syns den västligaste bjälken, benämnd 1 i figur 1, framför meterstaven. I norr är träkonstruktionen redan borttagen. Bakom bjälken syns bland annat ärkebiskop Henrik Benzelius (död 1758) gravkammare. Foto Upplandsmuseet.

struktionen. Trots att träet var förhållandevis dåligt bevarat kunde denna bjälke dateras med hjälp av dendrokronologi. Bjälken var tillverkad av en mellan 100 och 130 år gammal tall som fällts runt år 1336.⁴ I norr fanns även trärester längs muren. I mellanrummet mellan träbjälkarna och träresterna längs muren fanns ett grunt tomrum, en svacka med lösa fyllnadsmassor. Här hittades snidade trädetaljer som troligen kommer från en gotisk korstol (figur 3). På samma ställe fanns också sex mynt. De två äldsta var präglade 1363–1370 respektive 1370–1380, det yngsta år 1600. De övriga

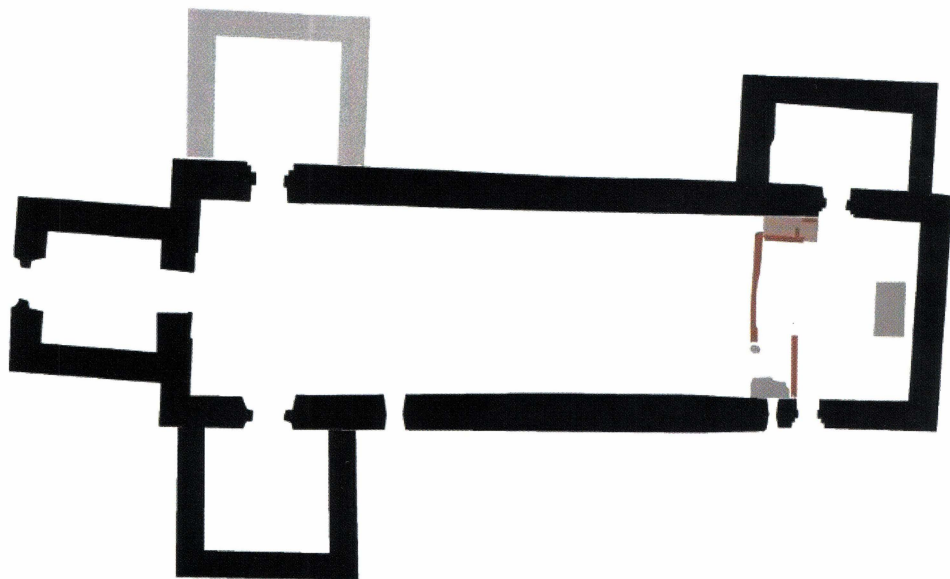
Figur 4. Tolkningsplan, andra halvan av 1300-talet. Ett vapenhus kan redan vid den här tiden ha byggts i söder och möjligen även ett i norr. Hur sakristian såg ut är inte helt känt. I koret har träbjälkarna tolkade som fundament för korskrank och lektorium ritats ut. Öppningen med stenfundamentet syns i söder och i norr har korstolen markerats med en rektangel. Längst i öster finns fundamentet för högaltaret.

Arkivuppgifterna om ett korskrank som revs vid mitten av 1700-talet passar väl in på de arkeologiskt undersökta lämningarna. Bjälken i triumfbågen är sannolikt den som skranket stått på eller kanske varit infäst i. Träet var inte så välbevarat att detta gick att avgöra. Ingången till koret tycks ha funnits i den södra delen. Stenen direkt efter bjälken kan vara en syllsten som en stolpe i konstruktionen vilat på. Att det fanns ytterligare en bjälke halvannan meter österut möjliggör att det inte varit fråga om ett enkelt korskrank utan en bredare konstruk-

tion, någon form av lektorium. Paralleller till en sådan anordning finns från undersökningar i Kungs-Husby kyrka.⁶ Träramen längs korets norra sida är troligen lämningarna efter en korstol samtida med skranket.
