# ETT SAKRAMENTSHUS FRÅN ROSLAGSBRO

Av *INGEBORG WILCKE LINDQVIST*

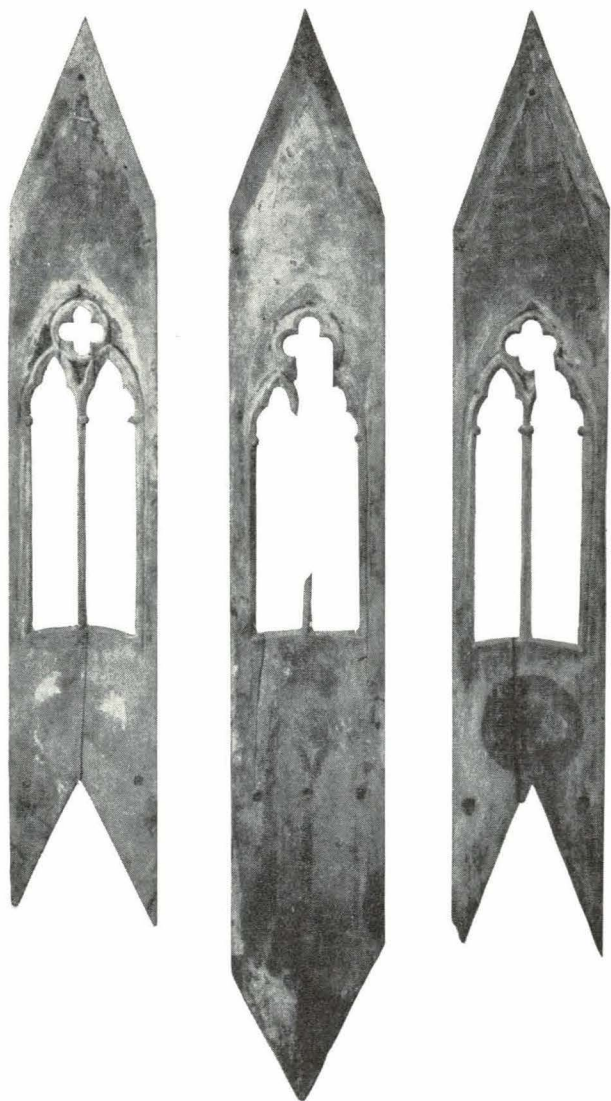
Bild 1. Ornerade bräder från Roslags-Bro kyrka, sidor i ett sakramentshus. Obs. märkena efter pålimmat listverk (ett spetsbågigt och två runda blindfönster under de egentliga fönsteröppningarna). Foto Statens hist. museum.

Hur kunde en sådan smäcker och hög byggnad stå säkert? Förklaringen kan bara vara en: den måste ha varit fästad med krampor, snarast intill en vägg eller en pelare. Mycket riktigt äro också två av Roslags-Bropjäsens sju bevarade sidor summariskt behandlade på utsidan; det är de, som vänt in mot väggen. I övrigt äro fönsteröppningarna med sina fyll-

ningar på utsidan fint profilerade. Dessutom har utsidan varit målad: varannan sida grön med rött fönster, varannan röd med grönt fönster. Springor och fogar äro överklistrade med väv som underlag för kredering och målning. I spetsen av varannan gavel, liksom i spirans topp, finnas hål för träpluggar, varmed antagligen korsblommor varit fästade. Byggnadens inre bär spår av vit färg. Hela dess höjd, om man beräknar den med ledning av de bevarade delarnas proportioner, bör ha uppgått till bortåt 5 m.

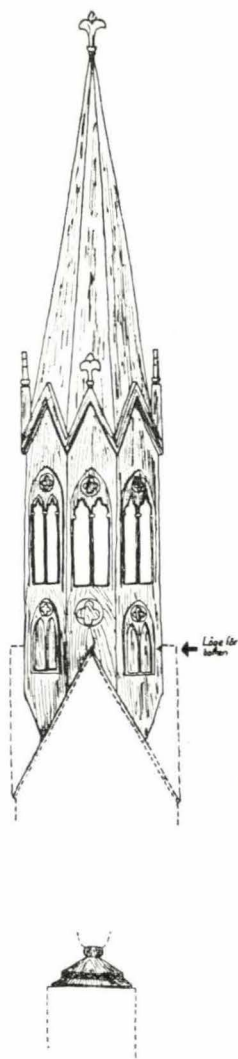
Bild 3. Sakramentshuset från Roslags-Bro. Rekonstruktionsförsök. I. Andersson del. 1938. Efter »Sveriges kyrkor».

Såsom synes av bild 2 var det material, som stod till buds, så pass ofullständigt och bristfälligt, att något annat än en rekonstruktion på papperet aldrig var att tänka på. En sådan, bild 3, uppgjordes med hjälp av Statens historiska museums tecknare ingenjör I. Andersson och har försiktigtvis betecknats som försök till rekonstruktion. I själva verket är den dock i nästan varje detalj försvarbar. Då jag i »Sveriges kyrkor»<sup>1</sup> lämnat en utförlig beskrivning av de olika delarna, kan jag här nöja mig med några påpekanden.

andra korsande sadeltak. Taken äro nu försvunna, men i och med att de funnits, måste även en undre våning, slutet eller öppen, ha funnits och hela byggnaden ha haft karaktären av ett högt och smalt torn. Till jämförelse avbildas här i bild 5 ett fullständigt bevarat sakramentshus från Väte på Gotland, nu i Statens hist. museum. Dettas övervåning är försedd med en botten och så har även varit fallet med pjäsen i Roslags-Bro. Botten är den spruckna åttkantiga skivan å bild 2, och den svarar mot spikmärken på själva tornkroppen. Efter det att sammanpassningen skett iakttogos svaga, men likväl fullt tydliga snickarmärken (bild 2), gjorda med kol (?), markerande, hur botten skulle placeras i förhållande till tornkroppens sidor, av vilka endast en saknas. Att de tre långa, uppåt tillspetsade ribborna tillhört en spira gav sig utan vidare. (Hur denna varit fästad, framgår bättre av bild 5 än av bild 3; den kan ej ha legat så direkt an mot gavlarna som på den sistnämnda.) Svårare att inpassa i sammanhanget var den femsidiga klotsen med sin uppåtvettande kraftiga spik. Ett bevarat parti av ett sakramentshus från Över-Järna i Södermanland (bild 4, nu i Statens hist. museum) ger emellertid en antydning om hur man kan tänka sig, att denna klots fungerat: som den profilerade sockel, vilken uppburit det nu förkomna mellanpartiet. Detta torde ha sett ut ungefär som bild 4, d. v. s. varit ett fyrsidigt, slutet rum, försett med dörr. Hela byggnaden har förmodligen liksom sakramentshuset från Väte — och som så många i utlandet — uppburits av en pelare. Mellanpartiet med dörren måste nämligen ha varit beläget ungefär i brösthöjd. Sakramentshuset från Över-Järna saknar numera såväl denna pelare som den krönande överbyggnaden.

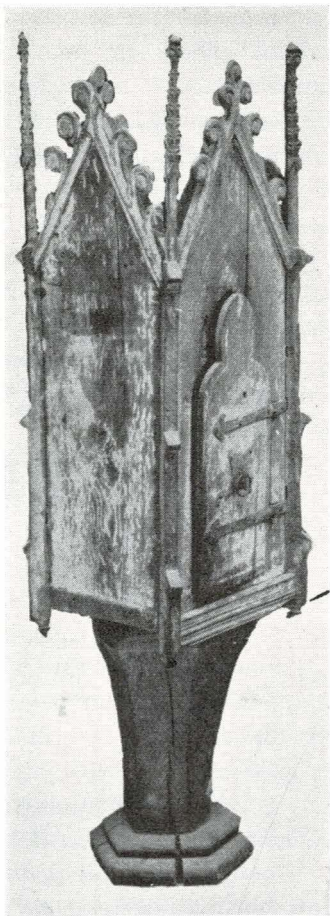
Bild 4. Det bevarade mellanpartiet av ett sakramentshus från Över-Järna, Södermanland. Foto Statens hist. museum.
