# Kyrkoarkeologi i Uppland

EMELIE SUNDING & ANNA ÖLUND

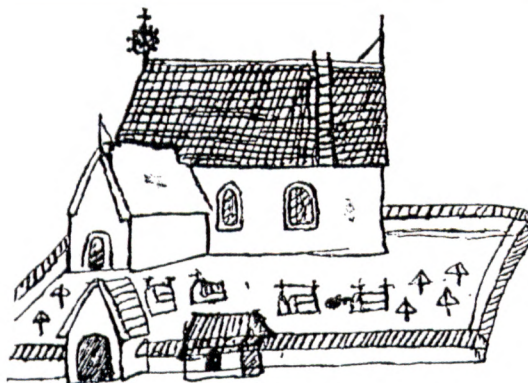
*Fig. 1. Teckning av Skäfsthammars kyrka av Jonas Rhezelius 1636. Ur Stenberg 1951.*

Redan under 1600-talet började de uppländska kyrkorna studeras och dokumenteras som ett led i stormaktstidens växande intresse för landets forntid och historia. År 1635 och tre år framåt dokumenterade Jonas Rhezelius kyrkor och andra monument i norra Uppland (fig. 1). Arbetet fortsatte under riksantikvarie Johan Hadorphs inventeringsresor i landskapet under 1676-85. En av de unga tecknarna som var med på Hadorphs resor var Johan Peringskiöld, som senare efterträdde Hadorphs som riksantikvarie. De uppländska kyrkorna tillhör ännu i modern tid de bäst dokumenterade i landet. Det omfattande projektet *Sveriges kyrkor* påbörjades just i Uppland 1912. Hitills har sammanlagt 131 sockenkyrkor, 12 kapell, tre slottskyrkor samt en domkyrka i landskapet beskrivits i serien.<sup>2</sup> Av stor betydelse för landskapets kyrkor är även det s.k. Sockenkyrkoprojektet<sup>3</sup> samt ett flertal studier och avhandlingar.<sup>4</sup>

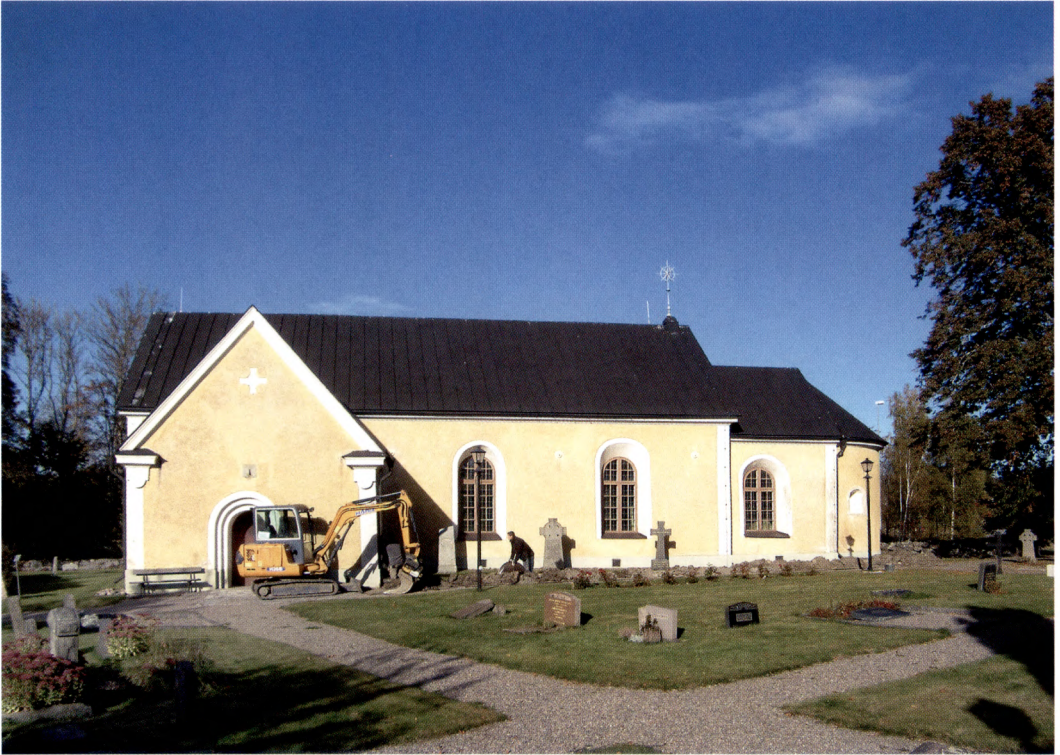
Fig. 2. Schaktning för ringledare för åskskydd vid Skogstibble kyrka. Foto Anna Ölund, Upplandsmuseet.

och utvändiga problem eller brister. Det har handlat om fukt- och mögelproblematik som avhjälpes genom installation av ny ventilation och bergvärme samt nya ledningar för dagvatten. I de flesta fall har de arkeologiska insatserna gjorts i samband med komplettering av kyrkornas åskskydd, där en ringledare grävs ned runt kyrkobyggnaden, vilket varit en nödvändig skyddsåtgärd (fig. 2). Som alltid vid arkeologiska under-

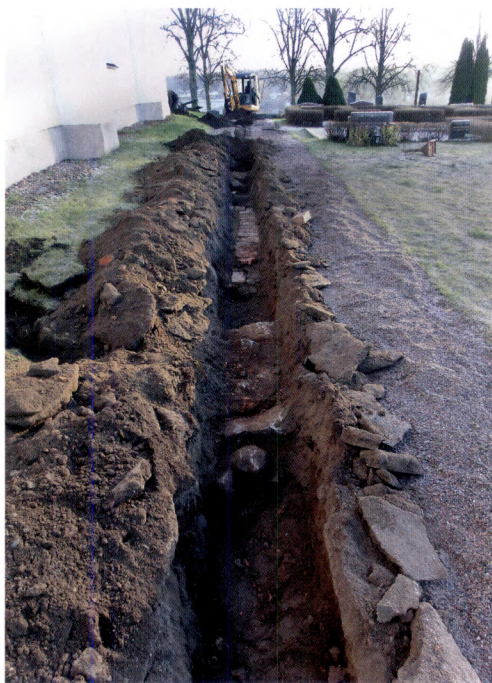
*Fig. 3. Smalt schakt för ringledare på södra sidan av Lena kyrka. I schaktet påträffades murarna till det nu rivna vapenhuset och inne i vapenhuset en gravkammare av murad tegel. Foto Bent Syse, Upplandsmuseet.*

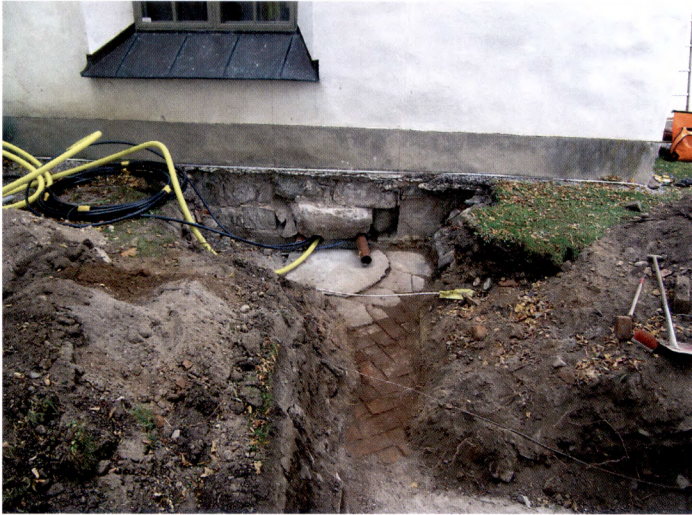
*Fig. 4. Det medeltida golvet i Alunda kyrkas norra vapenhus som framkom i schakt för nya VA-ledningar. Observera ristningen i fasaden höger om fönstret som markerar nordportalen. Foto Anna Ölund, Upplandsmuseet.*

storlek, karaktär, golvläggning m.m. (fig. 4). Ibland ligger dock inte rivna medeltida byggnadsdelar på den plats där de antagits ligga, vilket var fallet när det gällde vapenhusets placering vid Nora kyrka i Tärsjö. Vapenhusets placering gör att den antagna storleken för den medeltida kyrkan bör ifrågasättas och den arkeologiska undersökningen har här givit underlag för en ny tolkning av kyrkans byggnadshistoria.<sup>10</sup> Vid Ramsta kyrka påträffades grunden till den medeltida kyrkans västtorn.<sup>11</sup> Att kyrkan haft ett västtorn är känt från avbildningar, men tornets planstorlek och placering tillför ny kunskap.

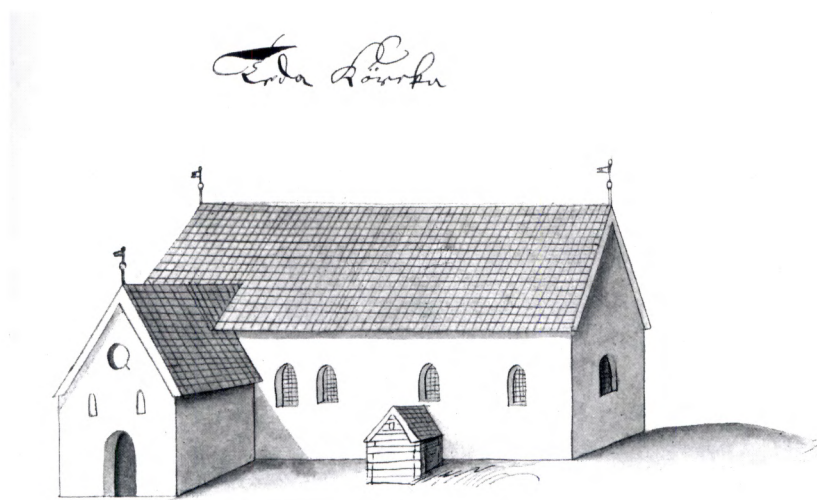
Fig. 5. Johan Hadorphs avbildning av Teda kyrka från 1681 där Johan Skalm af Karelsens gravhus ses som en tillbyggnad av trä på kyrkans södra sida. Ur Vennberg 1917.

Gravhuset revs omkring 1827, men utseendet är känt genom Hadorphs avbildning från 1681 (fig. 5).<sup>13</sup>

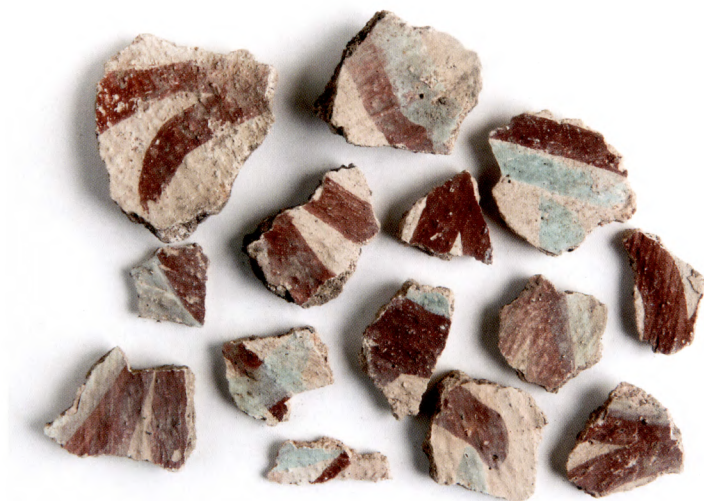
*Fig. 6. Ett urval av bemålade kalkputsfragment vilka påträffades i schaktet vid Ramsta kyrka. Fragmenten är från den nu rivna medeltida kyrkans väggmålningar som sannolikt utförts av Albertus Pictors verkstad i slutet av 1400-talet. Foto Bengt Backlund, Upplandsmuseet.*

menten som påträffades vid Ramsta kyrka utanför Uppsala (fig. 6).<sup>14</sup> Efter en genomgång av fragmenten kunde det konstateras att målningarna utförts av Albertus Pictors verkstad. Detta hade tidigare antagits genom äldre beskrivningar och äldre fynd av putsfragment.<sup>15</sup> Fyndet av en stor mängd putsfragment innebär att vi nu med större säkerhet vet vem som målat den medeltida kyrkan i Ramsta och Uppland har fått ytterligare en kyrka med målningar av Albertus Pictor. Bemålade kalkputsfragment har även hittats vid Svinnegarns kyrka intill grundmuren till kyrkans äldre vapenhus.<sup>16</sup>

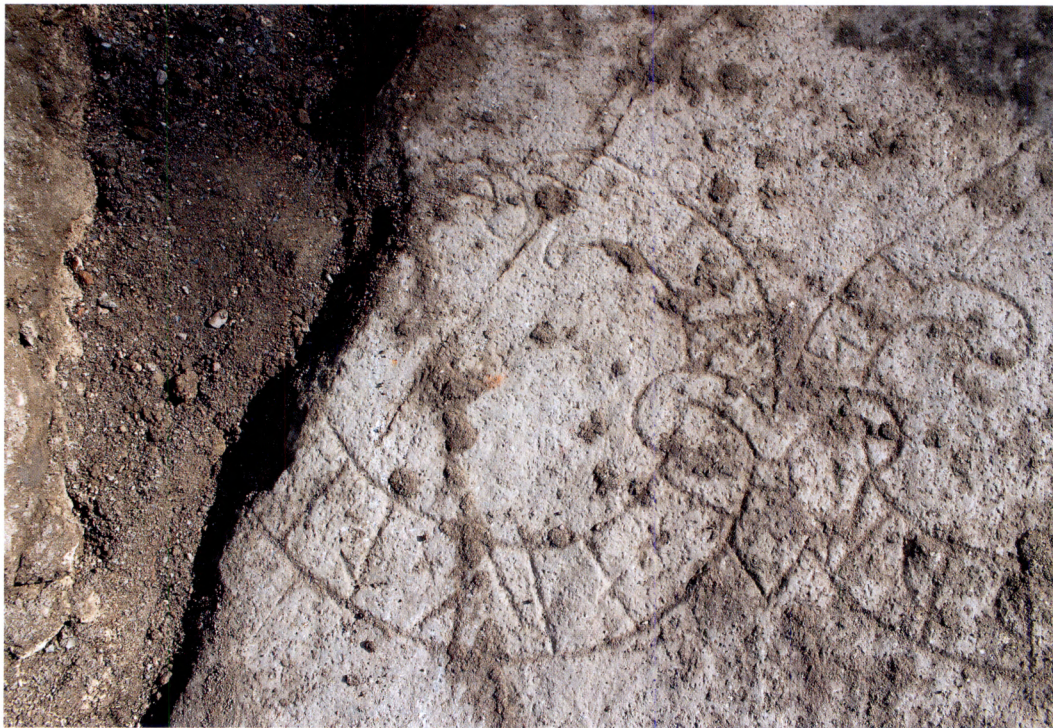
Fig. 7. Del av runsten U 874 som påträffades i det smala schaktet vid Hagby kyrka hösten 2016.  
Foto Emelie Sunding, Upplandsmuseet.

Det mest uppmärksammade fyndet är den runsten, U 874, som hittades vid Hagby kyrka i oktober 2016.<sup>17</sup> I det smala schaktet som grävdes för en ny ringledare framkom på kyrkans södra sida en flat sten med tydliga runristningar (fig. 7). Då schaktet utökats för att avgränsa stenen kunde det

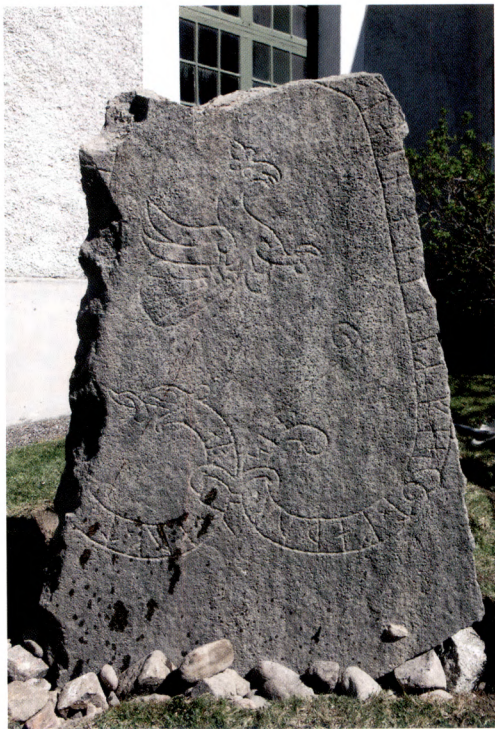
*Fig. 8. Runsten U 874 som påträffades hösten 2016. Runstenen som är från mitten av 1000-talet står nu uppställd nära fyndplatsen vid Hagby kyrka i Uppland. Foto Bengt Backlund, Upplandsmuseet.*

avslutas med ett djurhuvud och svans. På runstenens övre del finns en fågelristning (fig. 8).
