# Gotiska kyrkor på norra Mälarstranden med sammansatta korfönster

1. *Landskyrkorna*

Av NILS SUNDQUIST

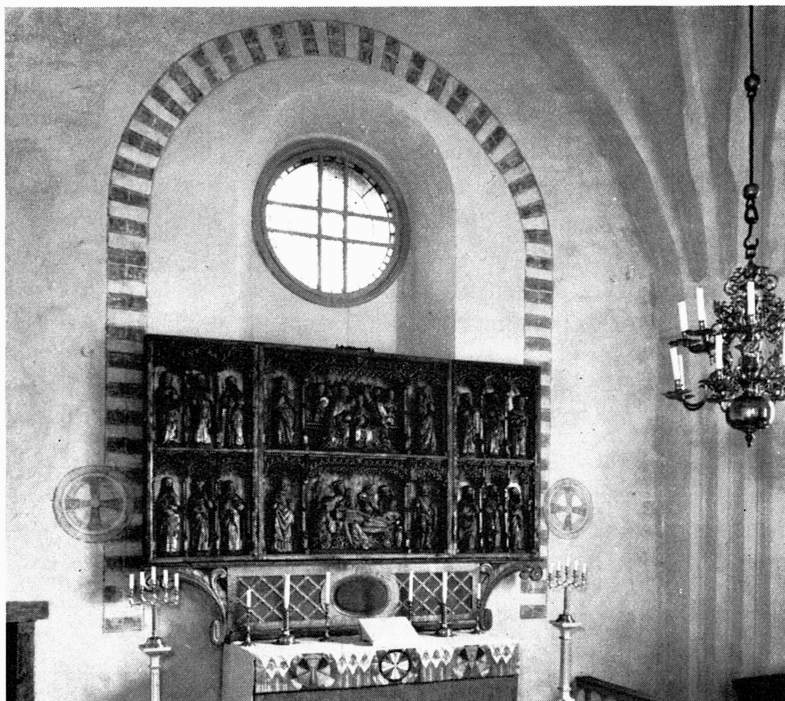
*Bild 1.* Boglösa kyrka, korväggen efter restaureringen 1959. Bågen med de olikfärgade teglen kan markera den grunda nisch, som under medeltiden omgivit ett sammansatt korfönster. Foto E. SKIRGÅRD 1963.

I Boglösa låg saken till på ett annat sätt. Här framträdde vid putsens avlägsnande från korväggen en vid murbåge, som genom sitt omfång alls icke slöt an till den befintliga korfönsternischen med dess sena rundfönster. Den vida bågen, med omfattningsteglen dekorativt uppmålade i omväxlande rött, vitt och svart, antydde att i korväggen i äldre tid öppnat sig ett fönster av större dimensioner. Det var svårt att tro att detta fönster varit av Långtoras »enkla» typ, så bred som nischen var. Närmare låg till hands att förmoda att Boglösafönstret från början, dvs. från den tid då kyrkan uppfördes på 1300-talet, varit delat. Härmed menas att de ljusgivande fönsteröppningarna varit två eller tre och att de samordnats, »kopplats», till ett gemensamt arkitektoniskt helt. Tyvärr kunde frågan icke slutgiltigt lösas, så länge ingrepp i tegelmurverket vid berörda tillfälle ej ansågs behövligt. Lösningen måste anstå tills i framtiden putsen på korväggens yttersida behöver förnyas.

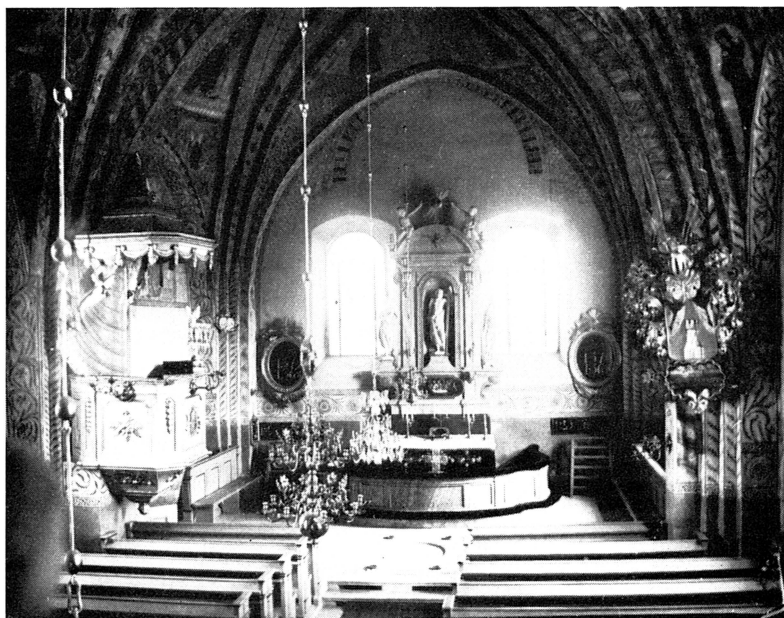
*Bild 2.* Söderby-Karls kyrka, sedd mot koret. Den olikfärgade bågen överst på altärväggen kan markera nischen till ett delat korfönster. Foto A. SCHAGERSTRÖM 1915.

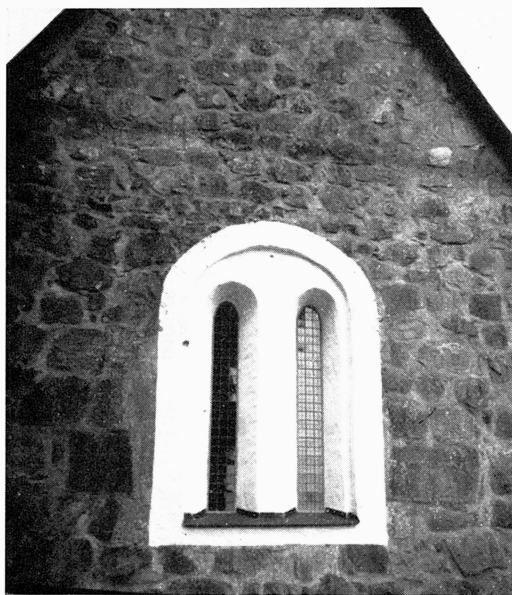
*Bild 6.* Skederids kyrka, korgaveln med dess tvådelade fönster efter restaureringen 1955. Foto förf. 1963.

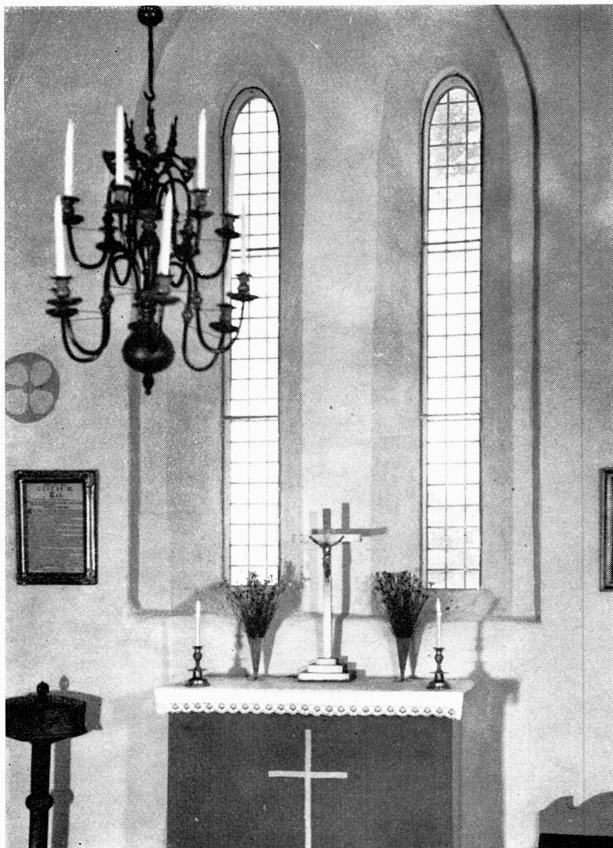
*Bild 7.* Skederids kyrka, den ursprungliga korväggen med dess av grund nisch omgivna tvådelade korfönster (nu i sakristian). Foto hos församlingen.

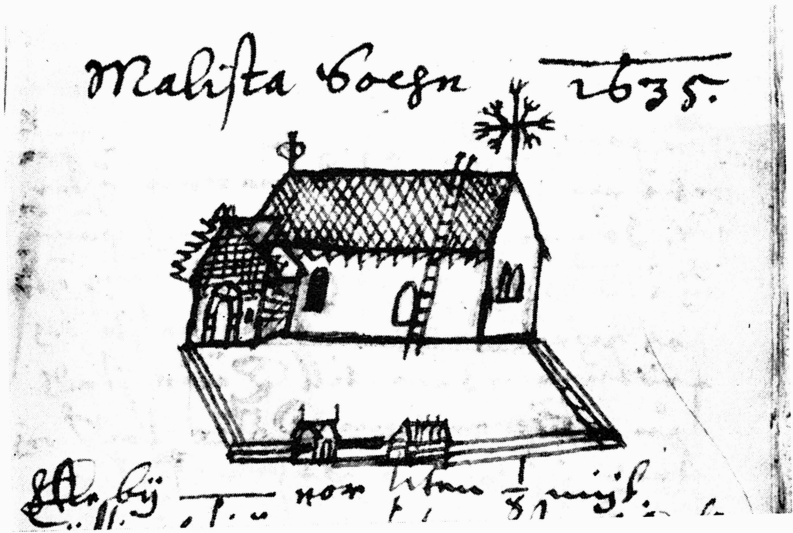
Bild 8. Malsta kyrka, med dess tvådelade korfönster, tecknad av J. H. RHEZELIUS 1635. Foto efter originalhandskriften i Kungl. Bibl.

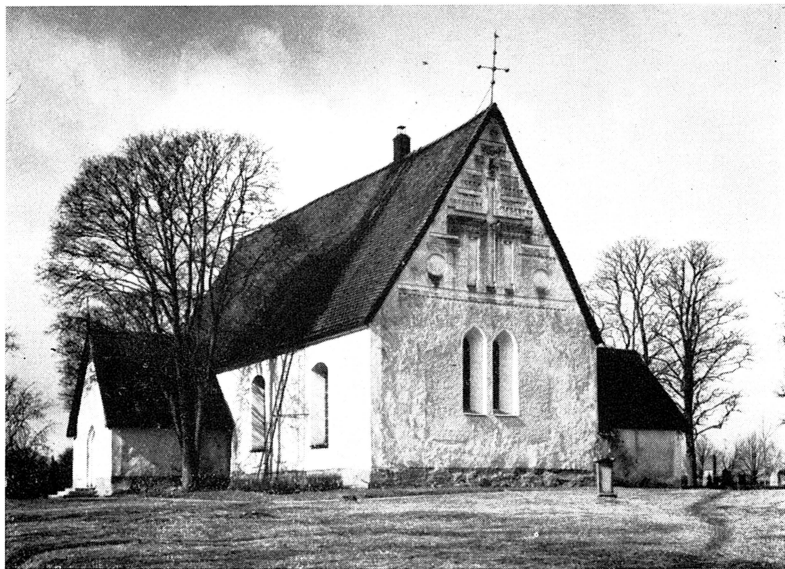
*Bild 11.* Viksta kyrka, sedd från sydöst med det medeltida tvådelade korfönstret, återställt vid restaureringen 1950. Foto ATA.

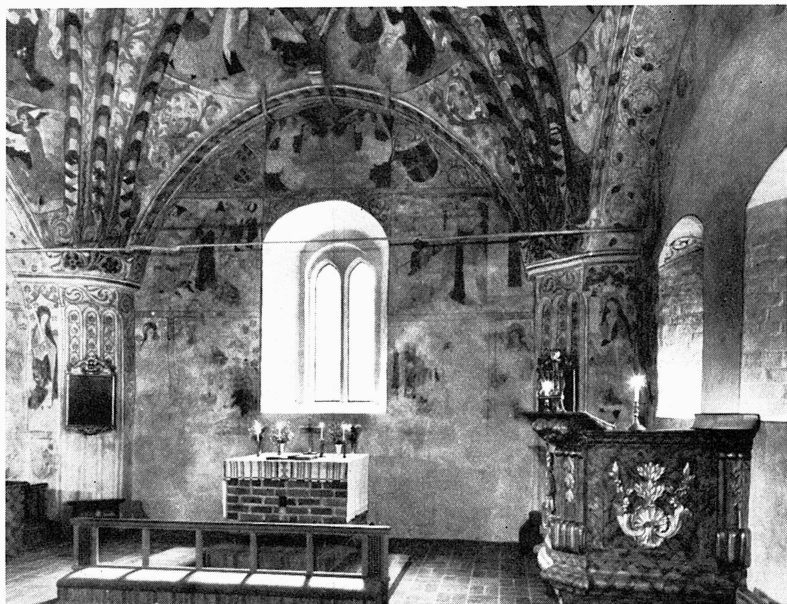
*Bild 13.* Härnevi kyrka, blick mot koret med dess tvådelade fönster, efter restaureringen 1959. Foto E. SKIRGÅRD 1963.

Den yngsta kyrkan med delat korfönster är, efter Viksta, Härnevi, som tidställes till 1400-talets senare del; det förmodas att valven i kyrkan äro ursprungliga. Härnevi kyrka skiljer sig i tiden från de övriga landskyrkorna med sammansatta korfönster. Framhållas må härvid att Härnevifönstret i form avviker från de övriga, i det att detsamma icke har sådan klart särskiljande murpelare, bild. 13, 14, som de övriga. Härnevi korfönster har besläktade drag med ett fönster med mittpost.<sup>8</sup>

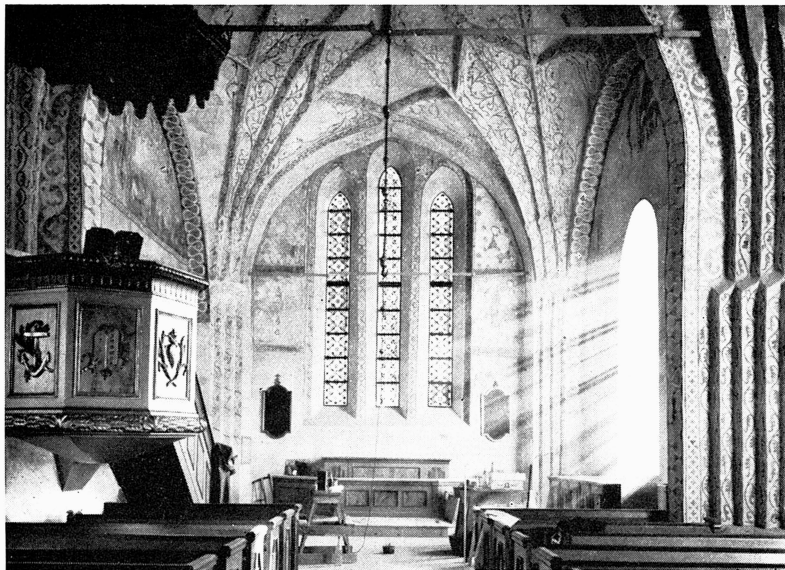
*Bild 15.* Sala sockens kyrka, sedd mot alturväggen med det tredelade korfönstret. Foto ATA.

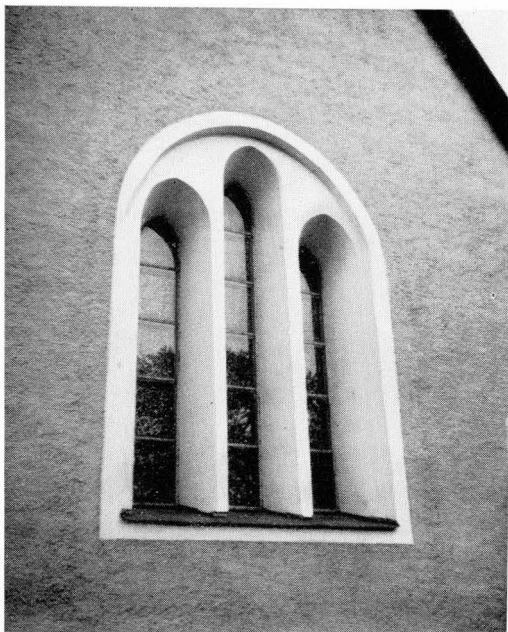
*Bild 18.* Kumla kyrka, sedd mot koret med det tredelade korfönstret. Foto hos församlingen.

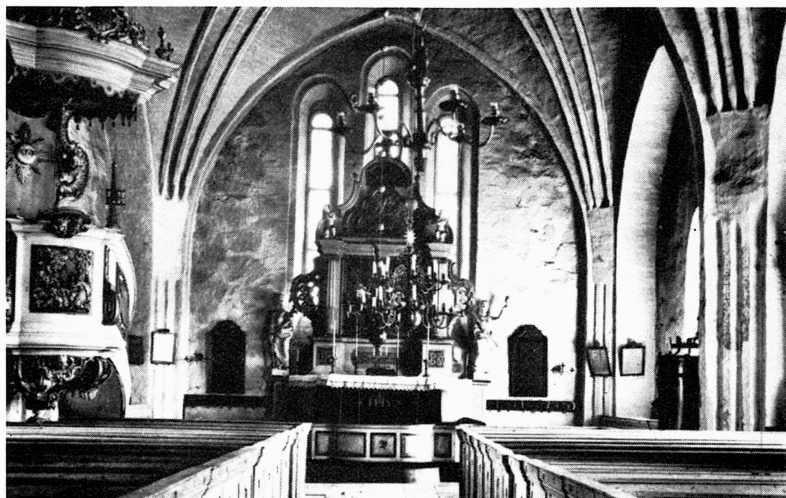
*Bild 21.* Frösthults kyrka, interiör mot öster med det tredelade korfönstret. Efter äldre foto i ATA.

arkitektoniska kvaliteter, bild 21. Allt gör att Frösthultsfönstret bör placeras i en klass framom de övriga.

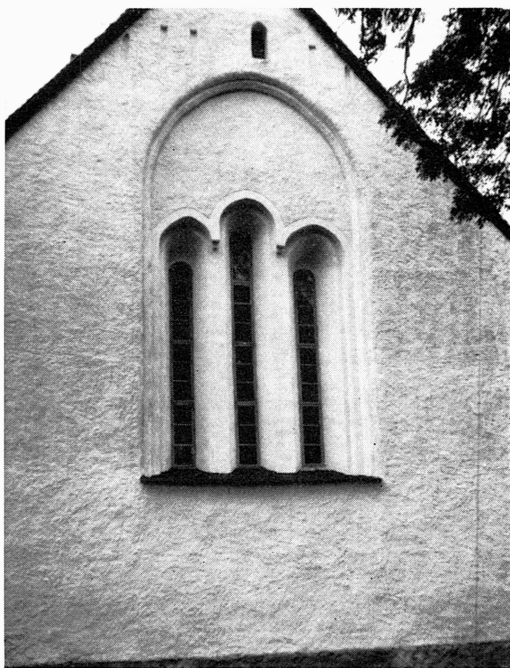
*Bild 22.* Frösthults kyrka, korgaveln med dess tredelade fönster. Fönstret är arkitektoniskt sett det rikaste på norra Mäljarstranden. (Jfr Frötuna, bild 37, 38.) Foto förf. 1963.

fönster, kan Frösthult, Frötuna och Lena komma i fråga. På ytterkorpväggen ha Frötuna och Frösthult — den senare även till det inre — en särskilt markant utformning: nischen formar sig följsamt efter de tre fönstren så att nischprofilen snarast blir trifoliumformad. De näsor, som gå ned mellan fönstren, utgå från profilerade eller skulpterade konsoler, en detalj som gör dessa fönsters arkitektur särskilt attraktiv, bild. 22 och 37–38. Lenas fönster är

Det arkitektoniskt och konstnärligt sett högststående korfönstret bland landskyrkorna är Frösthults, bild 22. Dess gotiska resning markeras i det yttre med stor kraft av den flerspråkiga höga omfattningsnischen. Även i interiören har fönstret, som nyss berörs,

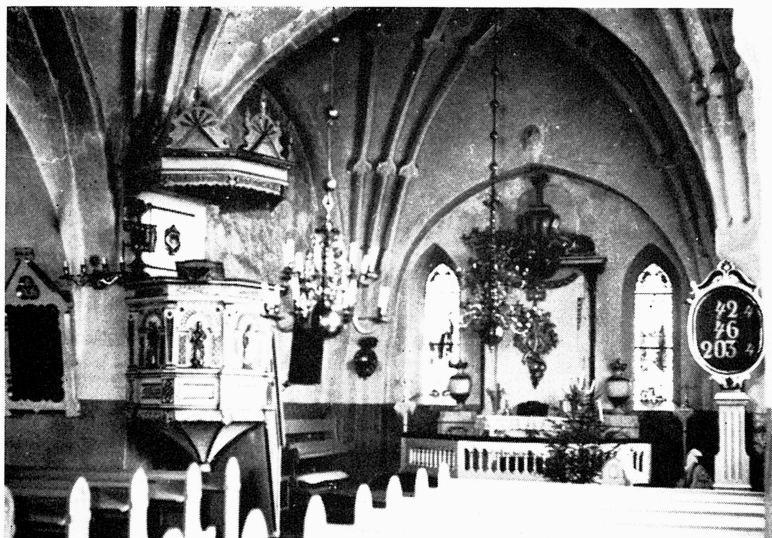
*Bild 23.* Medåkers kyrka, Västmanland, sedd mot koret. Mittre fönstret igensatt. (Jfr O. Graus teckning, återgiven å bild 5.) Foto ATA.

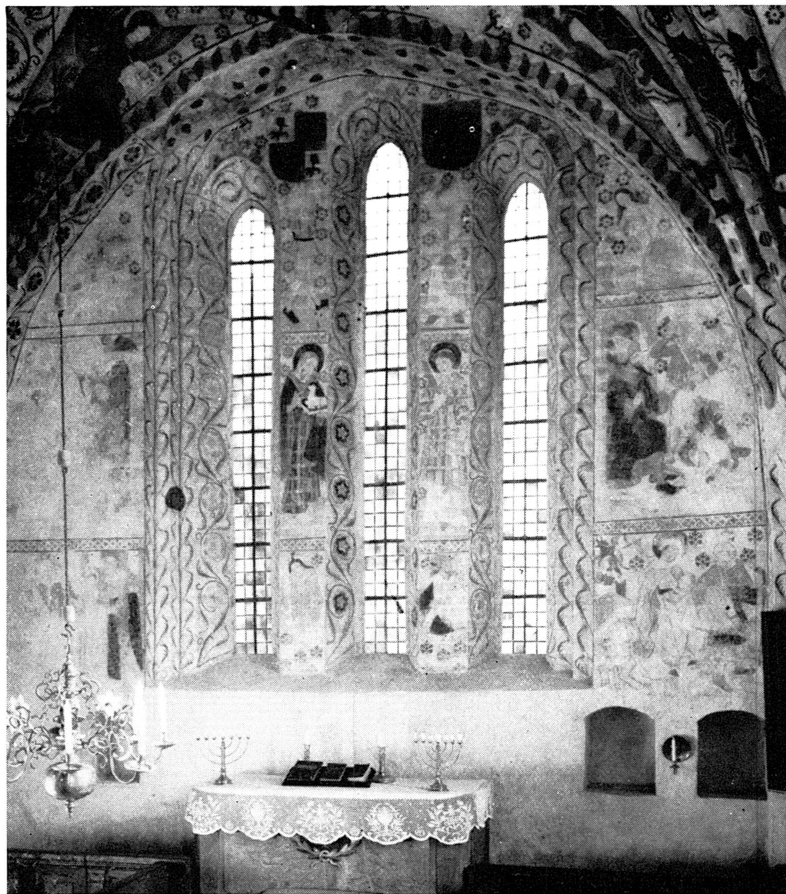
Bild 25. Härkeberga kyrka, östväggen med dess 1932 återställda korfönster.  
Foto ATA.

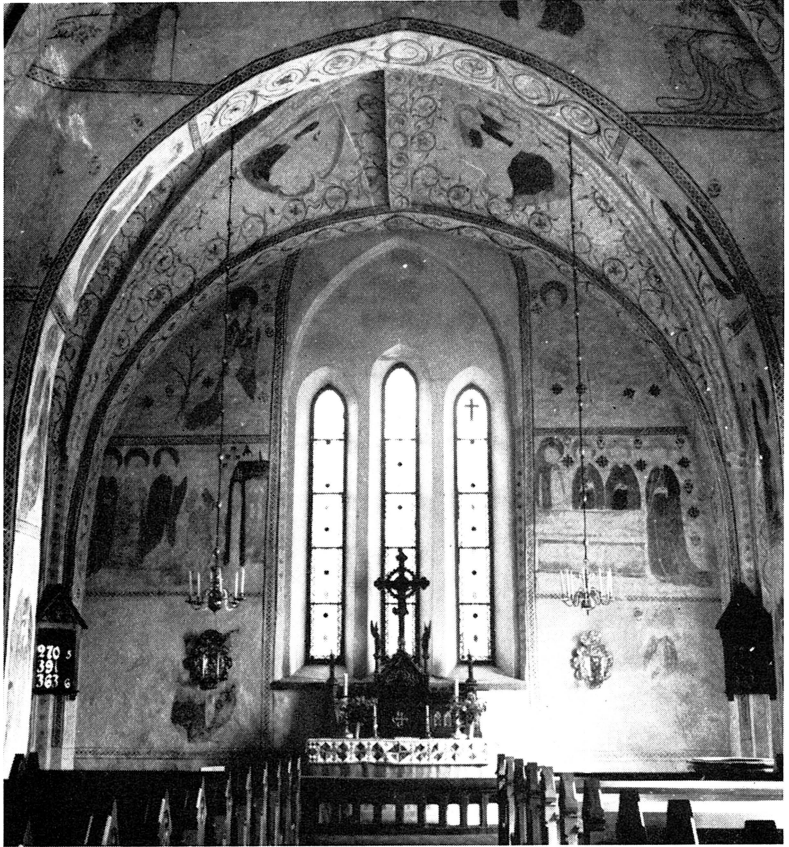
*Bild 26.* (Upplands)Tuna kyrka, interiör mot öster, med det av grund nisch omgivna korfönstret. Foto ATA.

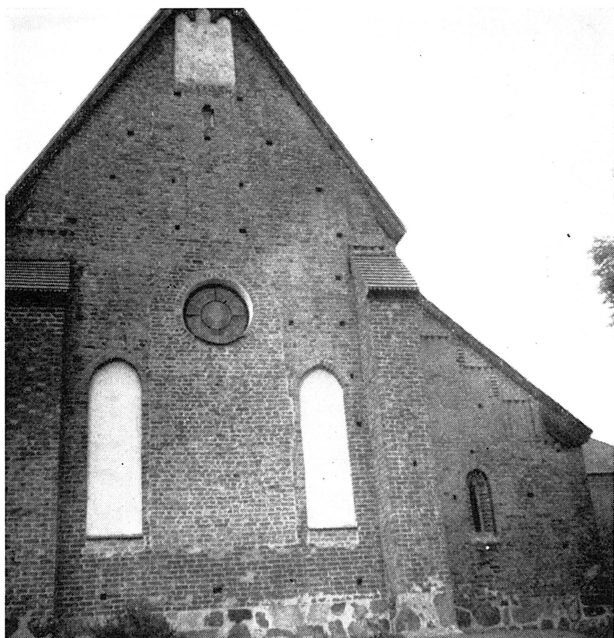
*Bild 32.* Vendels kyrka, korgaveln med det tredelade fönstret i dess nuvarande skick; det mittre helt igenmurat, de yttre markerade som nischer. Jfr bild 33. Foto förf. 1963.

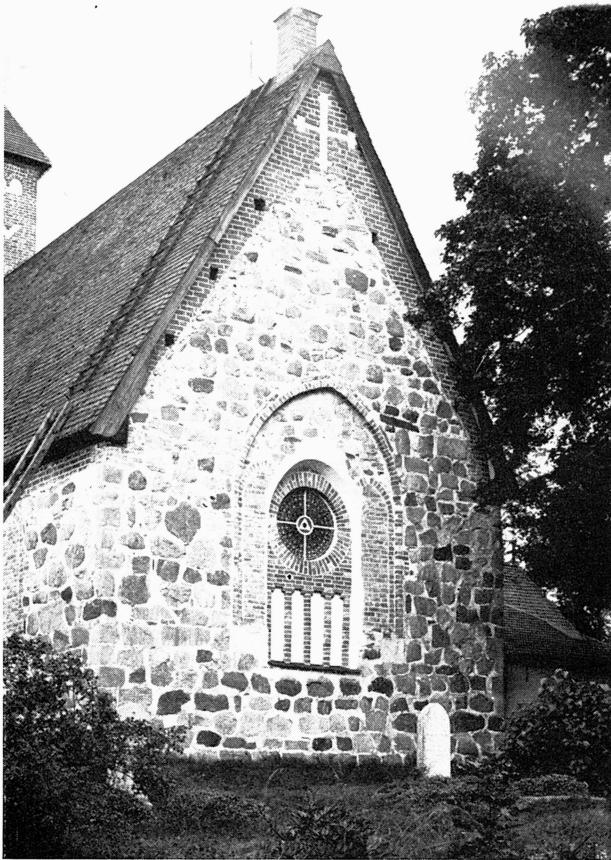
Bild 35. Skepptuna kyrka, korgaveln med det igensatta eller förändrade tre-kopplade fönstret. Foto ATA.

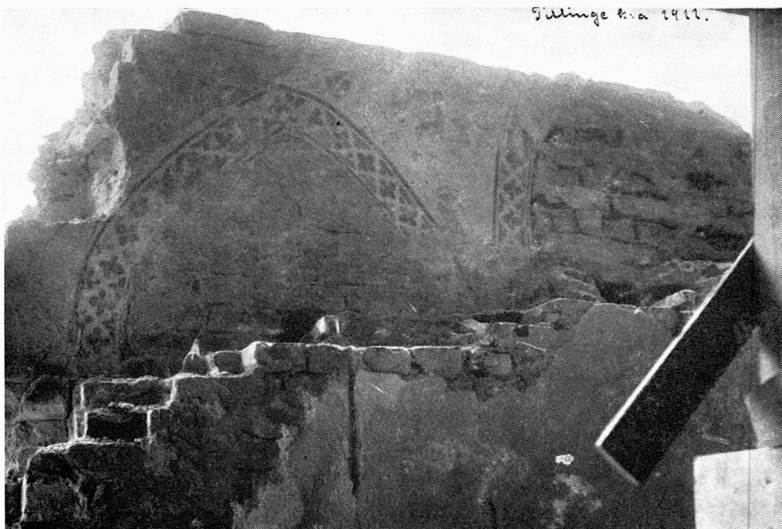
Bild 39.

*Bild 39.* Tillinge kyrka, inre korväggen med vid restaureringen 1911 frilagda rester av det medeltida korfönstret. Bilden återger t. v. överdelen av det norra av de tre fönstren samt t. h. delar av det mittre. Foto i ATA.

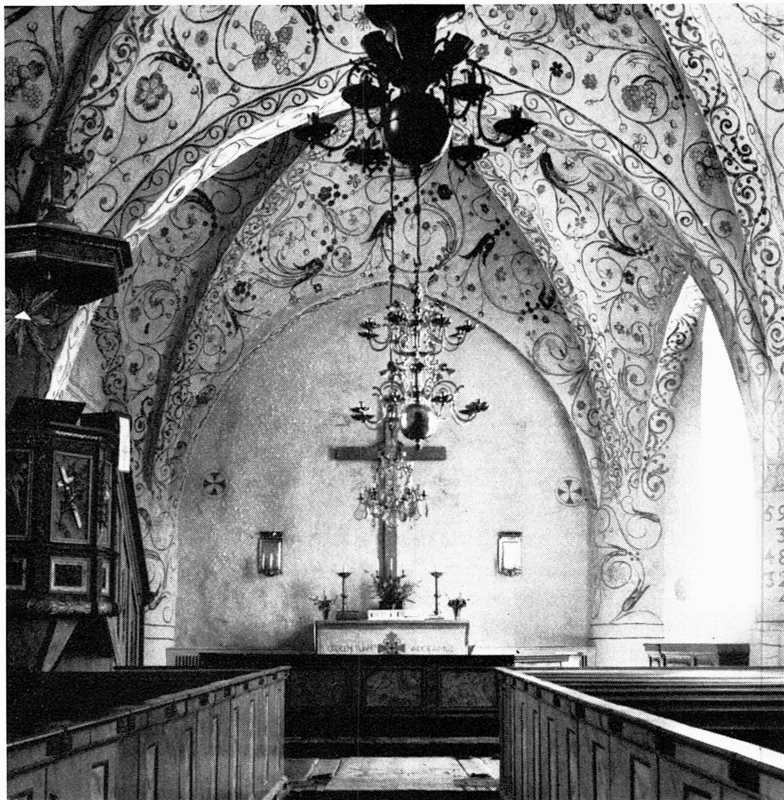
*Bild 44.* Hågeby kyrka, korväggen efter restaureringen 1950. Foto ATA.

fönstrets form, vilket legat till grund för rekonstruktionen i Sveriges kyrkor (82), sid. 718. Frötuna kyrka restaurerades 1932, Viksta 1932–33, Härkeberga 1935–36, Skederid 1950, Hågeby 1952–53 (varvid resterna av korfönstret visade sig vara för obetydliga för en rekonstruktion), Björksta 1954, Härnevi 1956–57, Boglösa 1957–58, Söderby-Karl 1958–59. Det senaste sammansatta korfönstret, som återställt, är Lenas, vilket skedde vid restaureringen 1962–63. Lena kyrka fick sin korgavel splittrad 1717–20, då greve Bielkes på Salsta maka lät uppföra det Bielkeska gravkoret i anslutning till korväggen (WILHELM NISSER, Salsta slottskapell och Bielkeska gravkoret i Lena; årsboken *Uppland* 1954, sid. 78 ff.).
