Ribbskelettet i Uppsala domkyrka — en fråga om symmetri — och raset 1402

LARS GEZELIUS

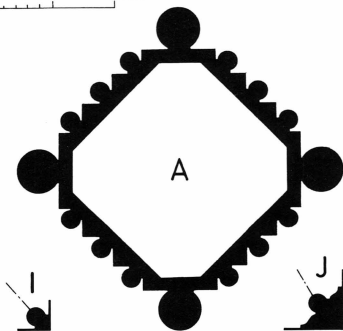
A. Pelare i korsmitten (kalksten). Samma former återkommer i tornpelarna.

I. Yttre hörnknekt i transeptet (kalksten).
Hörnknekt i Jagellonska kapellet (kalksten resp. tegel).

J. Yttre hörnknekt i västra förhallen (tegel).

K. Väggnknekt i Jagellonska kapellet (tegel).
Enl. Boëthius-Romdahl, kompl. L. Gezelius. Ritn. Stig Sundberg.

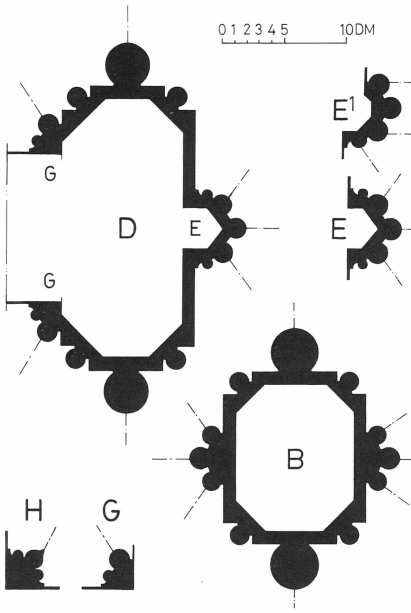
- B. Pelare i koret (kalksten). Pelare i långhuset (urspr. tegel).
 - D. Väggpelare i långhuset (tegel) med
 - E. Väggnöck i långhuset, transeptet och koret (tegel).
 - G. Inre hörnknöck i kapellen (tegel).
 - H. Yttre hörnknöck i kapellen (kalksten).
- Enl. Boëthius-Romdahl, kompl. L. Gezelius. Ritn. Stig Sundberg.

Runda former karakteriserar även ribborna hos sidoskeppens väggpelare och mittskeppets fripelare (de senare dock med en spets inåt i trigonpartiet kring högaltaret. Speciellt påfallande är i båda fallen den runda, kraftiga vulstprofilen i arkaden. Men materialet är olika. Samtliga sidoskeppets väggpelare och knektar är av tegel. Fripelarna i koret och korsmitten består av kalksten. Fripelarna i långhuset däremot har ursprungligen bestått av tegel men med samma former som i koret.

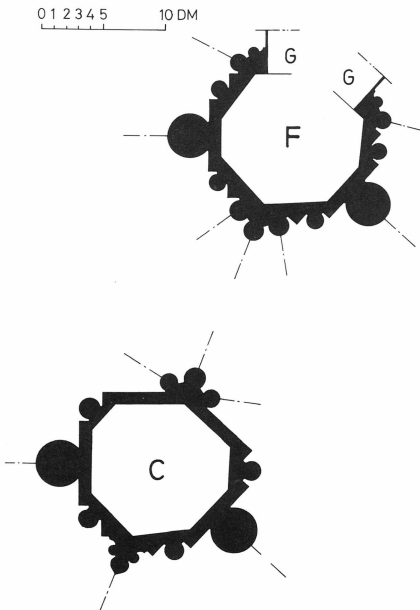
- C. Pelare i trigonpartiet (kalksten).
 - F. Väggpelare i trigonpartiet (tegel).
- Enl. Boëthius-Romdahl, kompl. L. Gezelius. Ritn. Stig Sundberg.

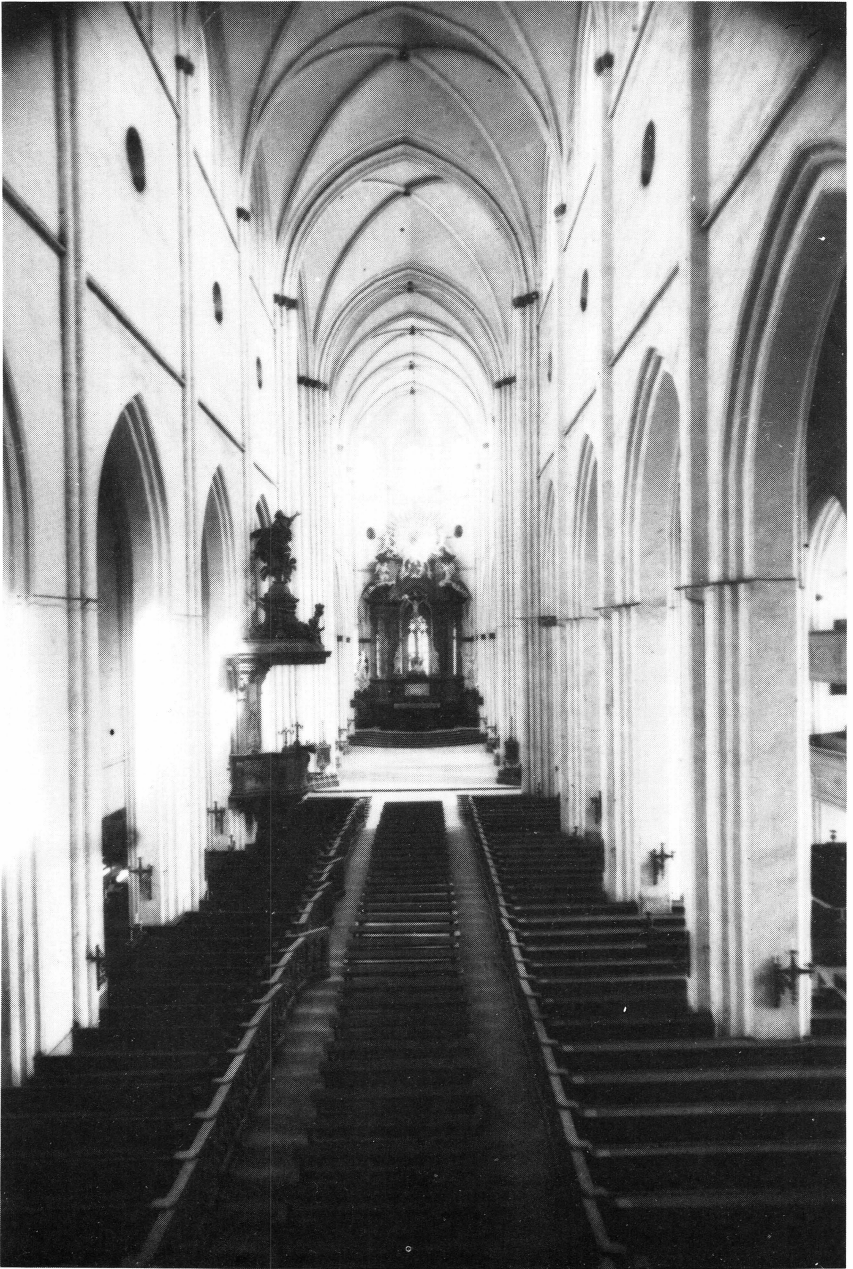
Interiör före 1885 års restaurering med de rätvinkliga långhuspelarna. Foto: H. Osti.

När Zetterwalls restaurering påbörjades 1885 såg långhusets båda pelarrader (vilket kan ses på äldre foton) helt annorlunda ut: tjocka släta (putsade) tegelpelare med rätvinkliga språng. De båda sidornas pelarformer var inte heller helt likartade. Man upptäckte då att den norra pelarraden i kärnan innehöll smalare tegelpelare, till storlek och form identiskt lika kalkstenspelarna i korret. I den södra raden däremot tycks detta inte ha varit fallet. De förändrade pelarformerna förklaras av reparationen efter raset 1402: den södra raden helt ombyggd efter raset, den norra raden förstärkt genom att inkapslas i ett yttre skal.

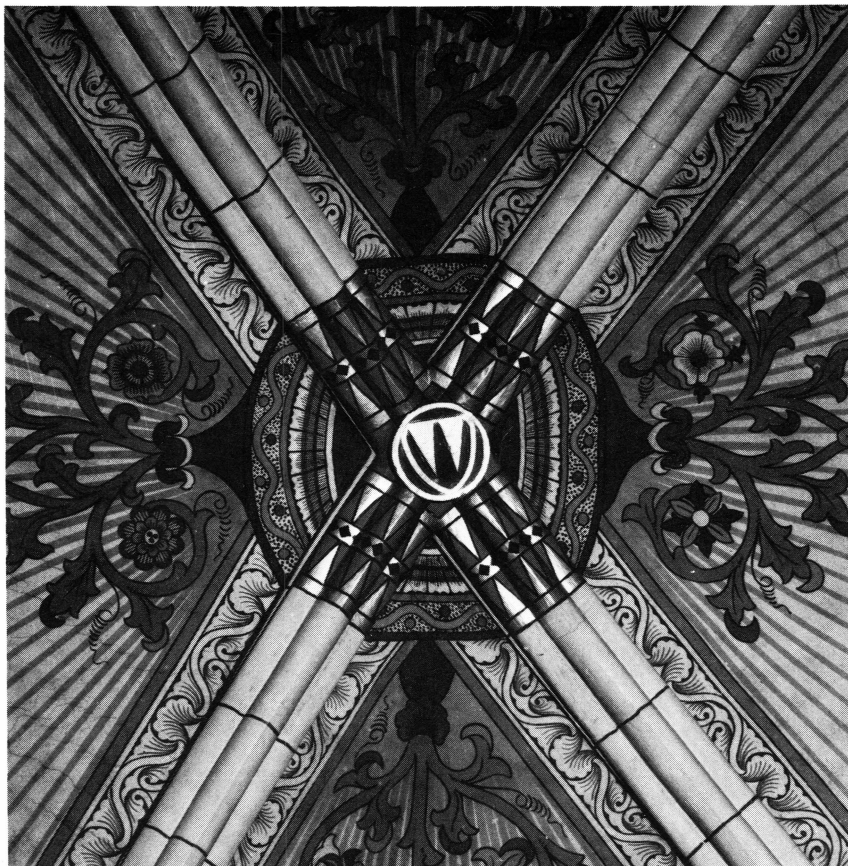
Långhusets södra sidoskepp. Valv med släktvapen vittnar om donatorer vid reparation efter raset 1402. Här Stensta-ättens vapensköld. Foto: L. Gezelius.

Raset 1402 har således tydligen drabbat långhusets södra pelarrad. Här har man också i södra sidoskeppet konstaterat att de fem östligaste valvens slut-

stensbrickor är skulpterade med släktvapen burna av inflytelserika personer i början av 1400-talet, troligen donatorer vid reparationen efter samma ras, vilket alltså även drabbat dessa valv. Till de skadade valven har man dessutom räknat de båda mittskeppsvalven närmast korsmitten med domkyrkans resp. rikets vapen i slutstenen.

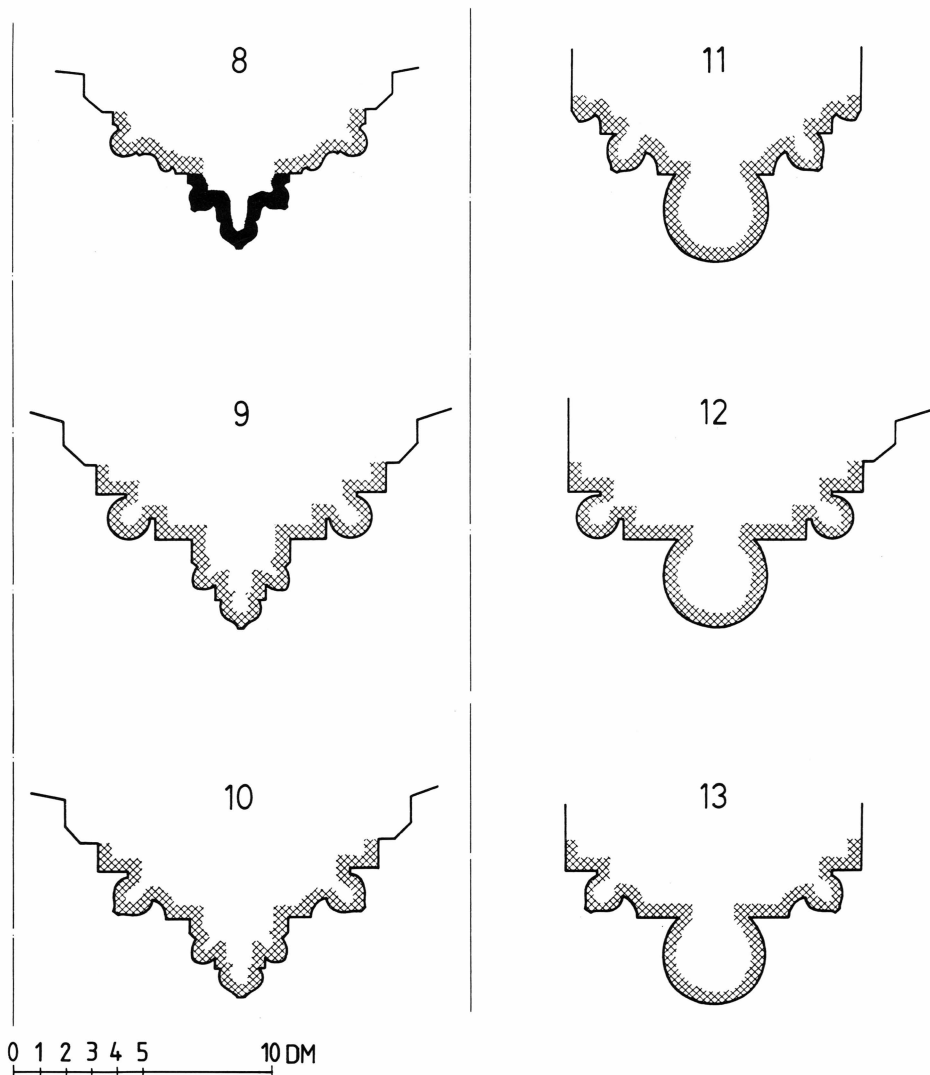
Valvribbor. T.v. bågar mellan de stora pelarna i korsmitten samt mellan tornpelarna. T.h. pelar- och väggpelarkader. Svart = profil av kalksten, övriga profiler av tegel. Uppmättn. L. Gezelius. Ritn. Stig Sundberg.

Synnerligen komplicerade är formerna i de breda bågarna (8 och 9) kring korsmitten mellan de stora pelarna här, liksom i bågen (10) mellan de kraftiga tornpelarna i väster.

Arkadbågarna (11) i både kor och långhus mellan de ordinära fripelarna har en form som karaktäriseras, liksom pelarna, av en synnerligen kraftig rund vulstprofil i öppningen. Samma båge avgränsar även transeptet från sidoskeppen. En något enklare variant (12), identisk med själva pelarformen, bildar arkadbågar i långhuset mellan sidoskepp och kapell. I västpartiet bidrar den tillsammans med en tredje variant (13) till att motivera det nämnda ”L”-formiga mönster som kapellvalvens kryssribbor (4) bildar.

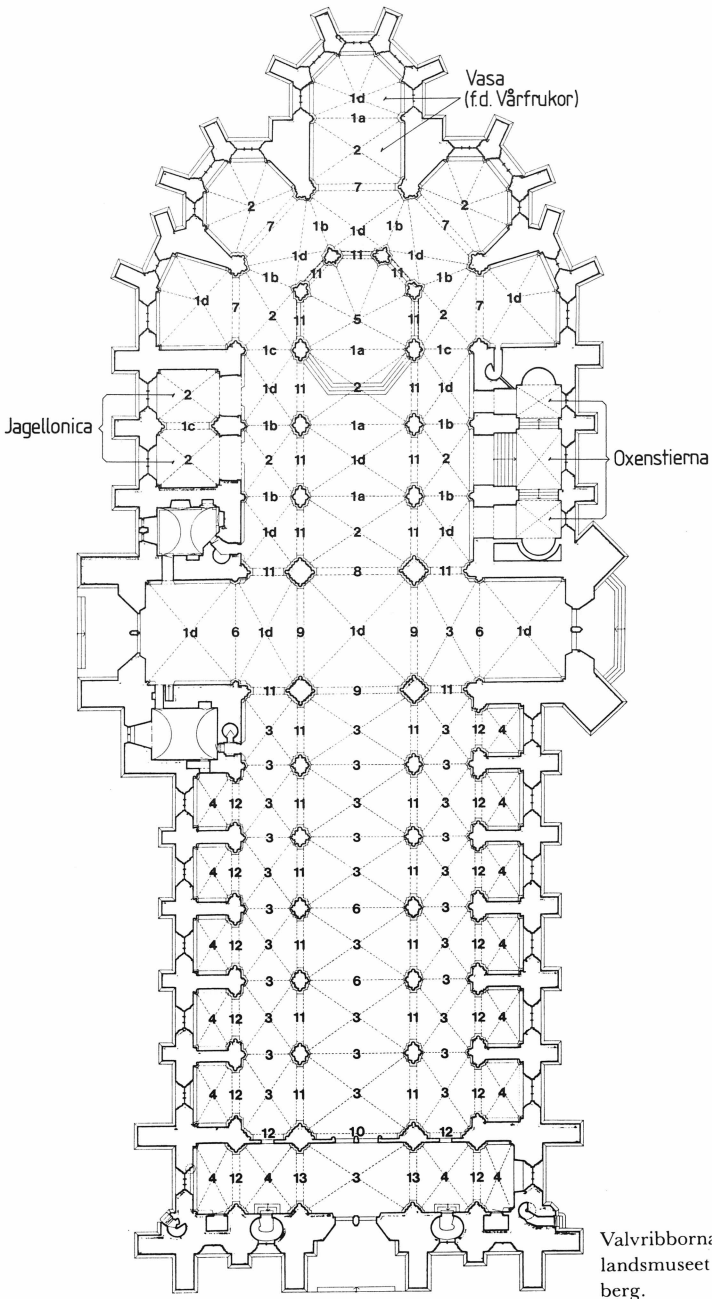
Valvribbornas placering. Plan i Upplandsmuseet med kompl. av Stig Sundberg.

Kyrkans äldre del är som nämnts koret. Fördelningen av kryssribbornas typer (1d och 2) bildar här ett konsekvent, hela koret täckande schaktbrädesliknande mönster. Det är t.o.m. genomfört i det höga mittskeppets för ögat osynliga ribbformer. Här har dessutom trigonvalvet över högaltaret betonats med en egen särskild kryssribba (5). I mittaxeln har sidoskeppsvalvet framför Vårfrukoret dock samma kryssribba som de båda flankerande valven, vilket medfört en omkastning av "schackmönstret" i Vårfrukoret. (Jagellonska kapellet har i båda valven kryssribban 2.)

Långhuset, som är yngst, visar också ett konsekvent men betydligt enklare mönster i ribbornas fördelning än i koret. I kapellen har ribborna genomgående samma speciella form (4), på vardera sidan fullföljd även i västpartiets båda sidoskeppsvalv så att planen bildar två motställda "L".

I övrigt har långhusets mitt- och sidoskepp genomgående en annan kryssribbsprofil (3), som dessutom även finns i de tre skeppens gördelbågar. I mittskeppet betonas dock det mellersta valvet (fjärde valv från väster) genom att på båda sidor avgränsas med en speciellt formad gördelbågsribba (6).

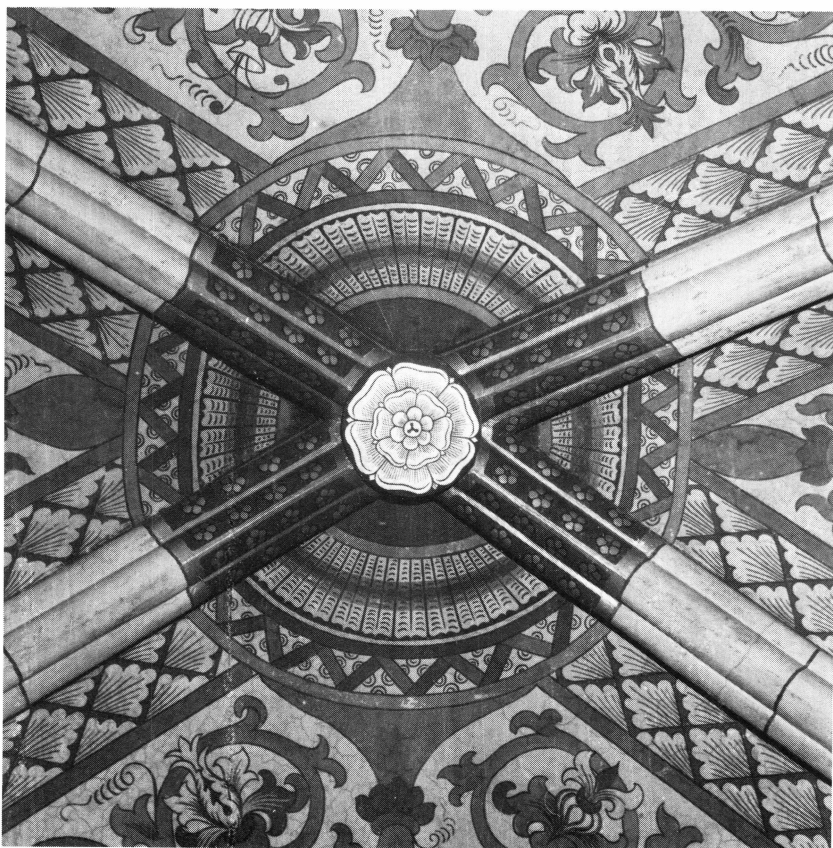
”Problemvalvet” i södra transeptet. Kryssribba typ 3 och slät slutstensbricka med målad ros. Foto: L. Gezelius.

identisk (6). Transeptets kryssribbor är genomgående av samma form (1d) som den ena av "schackbrädets" typer i koret, dock med ett förbryllande undantag. Här uppträder nämligen plötsligt något som bryter den totala symmetrien. Det gäller det valv som ligger i förlängningen av södra sidoskeppet. Här finns i stället *samma kryssribba som i långhusets mitt- och sidoskepp* (3)!
