Gotiska kyrkor på norra Mälärstranden med sammansatta korfönster

2. Klosterkyrkorna

Av NILS SUNDQUIST

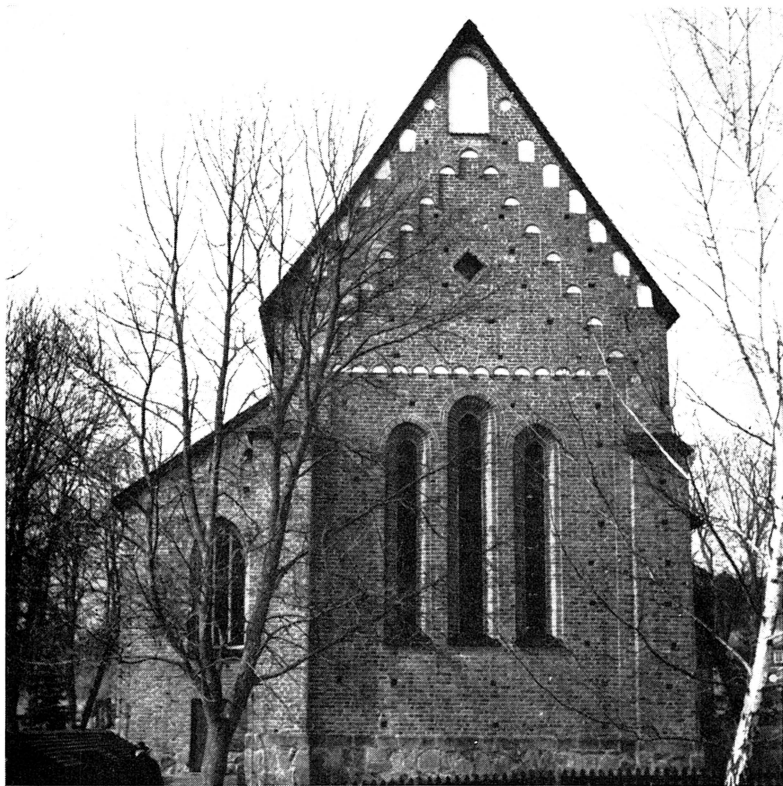
Bild 3. Dominikanernas kyrka i Sigtuna, korgaveln. Murverkets förhöjning vid 1200-talets slut tydlig vid den stigande rundbågsfrisen. Foto E. SKIRGÅRD 1963.

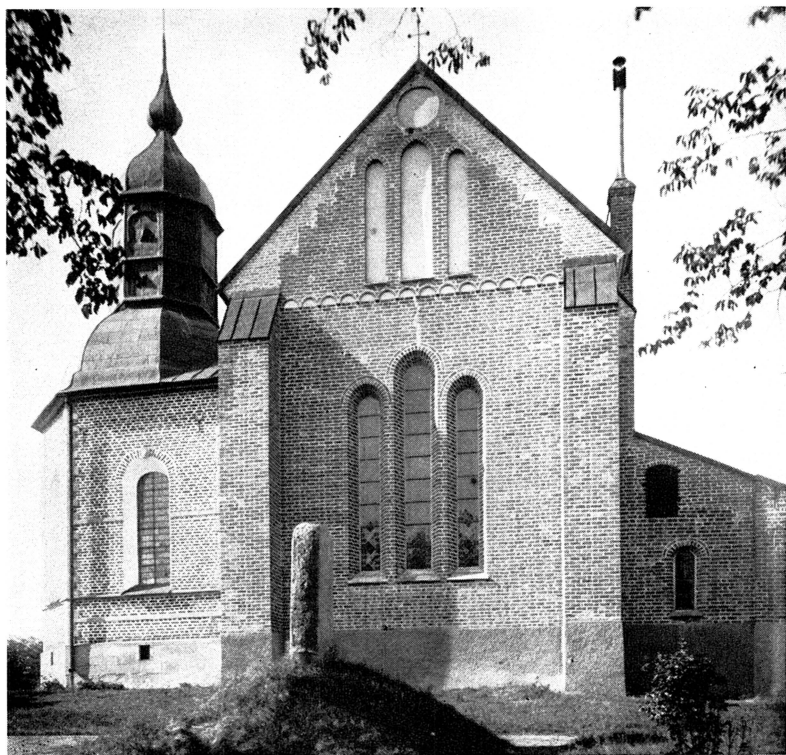
Bild 5. Cisterciensnunnekyrkan i Sko, korgaveln. Murverkets förhöjning skönjbar vid den stigande rundbågsfrisen. Kyrkans östparti kan i sin ursprungsform tillhöra 1200-talets tredje fjärdedel. Foto i ATA.

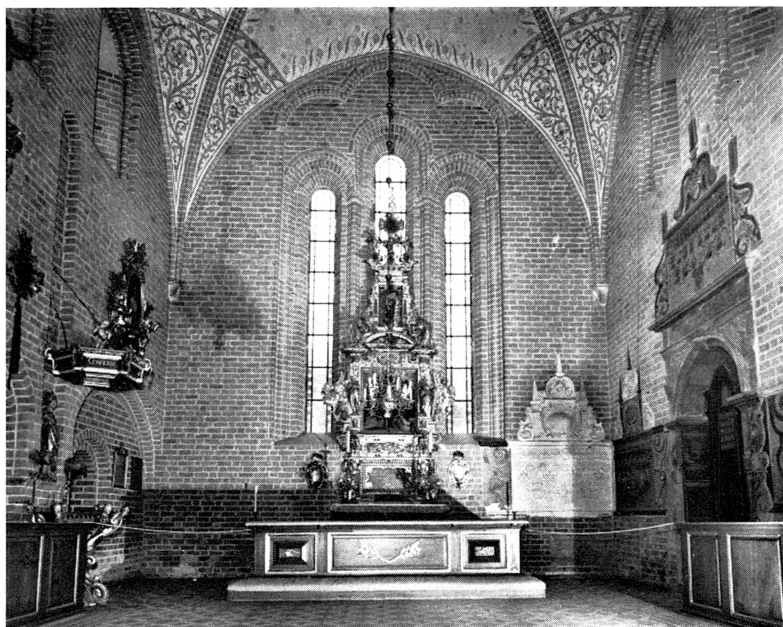
Bild 6. Sko cisterciensnunnekyrka, korväggen, med det sammansatta fönstret, det arkitektoniskt rikaste i Mälardalen. Både fönstrens arkivolter och den förkroppade omfattningens högdelar stiger från kapitäl i natursten. Foto E. SKIRGÅRD 1963.

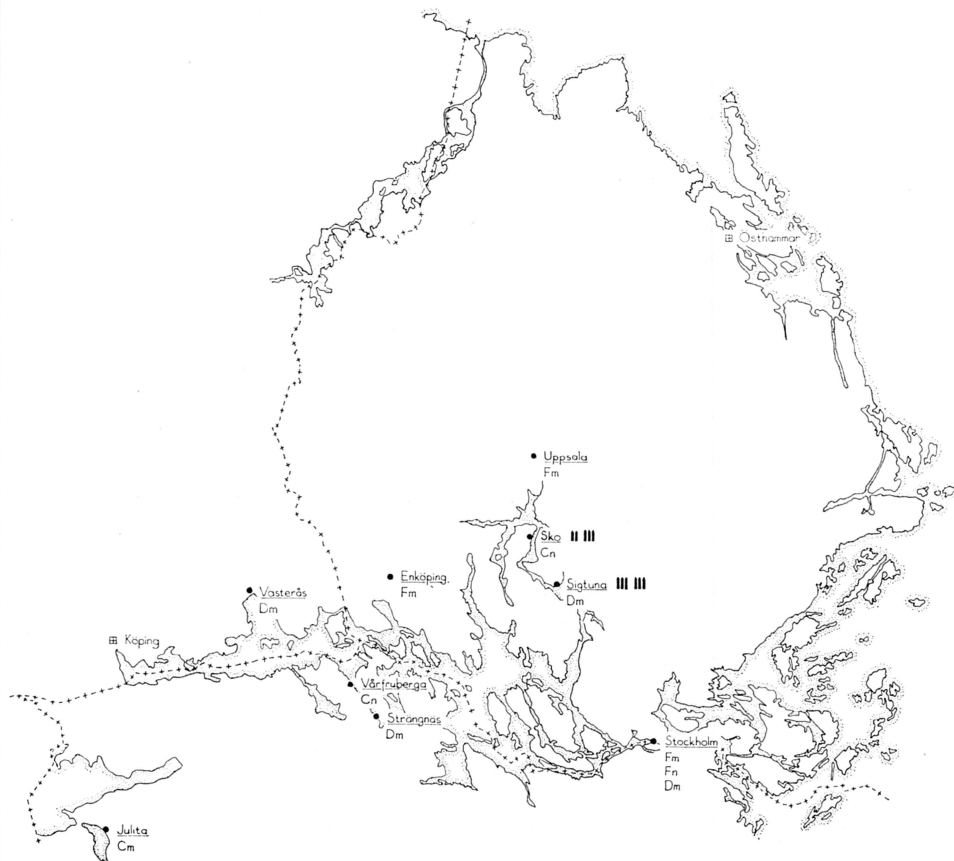
Bild 8. Mälardalen med samtliga klosterplatser (svarta punkter) markerade. Vid Sko och Sigtuna ses fönster-tecknen dubblerade med anledning av att de nämnda klosterkyrkorna ha sammansatta fönster i både kor- och västgavlarna. Ritning efter förf:s anvisningar av OLA EHN.

publicerats i årsboken *Uppland* 1963, sid. 97, samman med den karta, som i föreliggande studie återges i bild 8, framgår tydligt Skos och Sigtunas centrala läge i berörda konstterritorium.

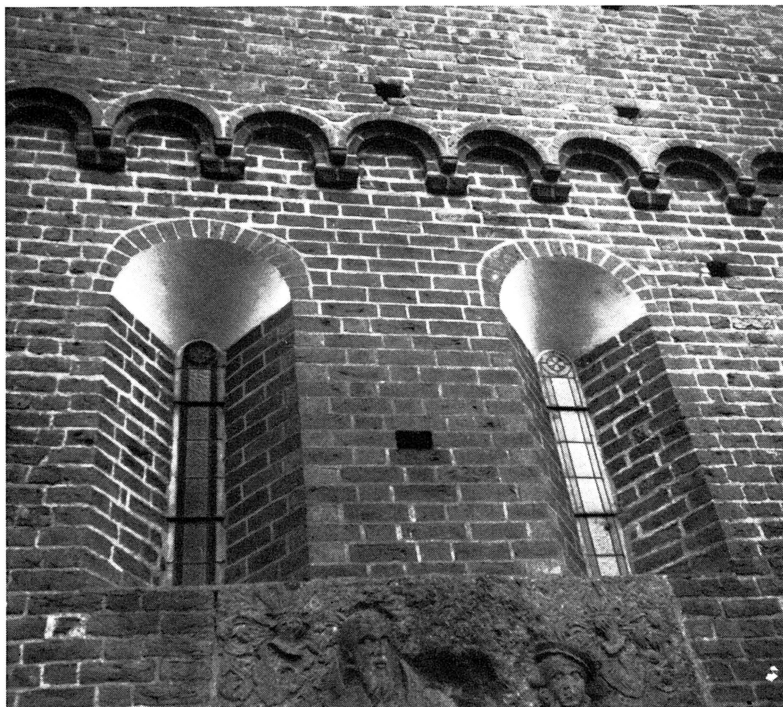
Bild 9. Den romanska kyrkan i Gumlösa, Skåne, daterad 1191, dess korgavel; den äldsta tegelkyrkan på nuvarande svenskt område. Foto förf. 1963.

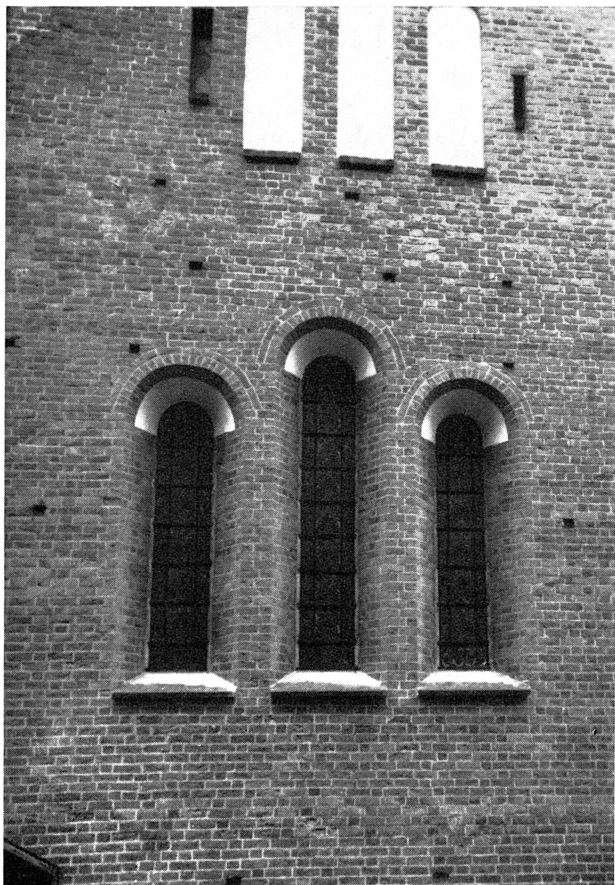
Bild 11. Stadskyrkan i Åhus, Skåne, korgaveln. Korpartiet tillhör 1200-talets slutskede. Foto förf. 1963.

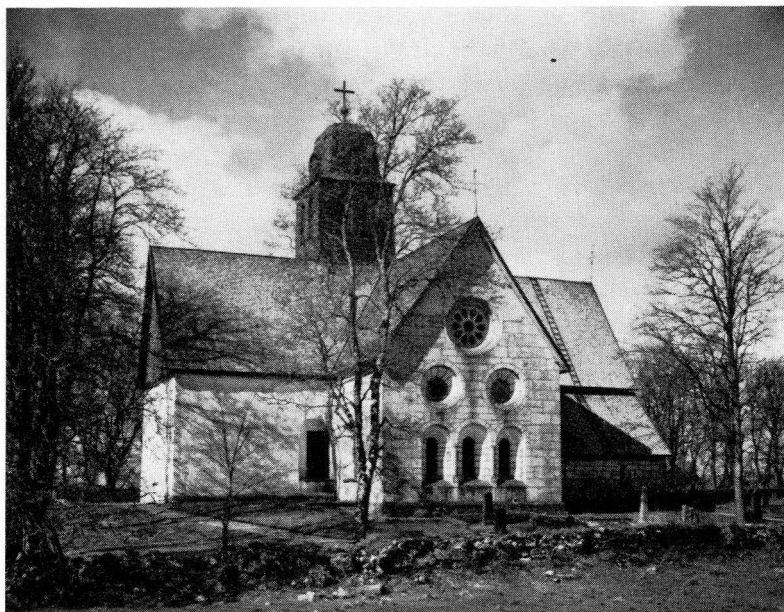
Bild 16. Nydala klosterkyrka från sydost. Foto i A(ntikvariskt) T(opografiska) A(rkivet).

I Småland erbjuder Nydala cisterciensmunkkyrkas korgavel, som tillhör 1100-talet, ett av de vackraste exemplen på cisterciensisk korfönsterarkitektur, bilderna 15, 16 och 17.¹³ Av småländska klosterkyrkor med rakt kor är endast Jönköpings franciskankyrka, om än summariskt, känd till planen. Hur korfönstret varit utformat är dock ej känt.¹⁴ Det material, som kunnat anföras för Småland, är även det för ringa för ett säkrare uttalande.

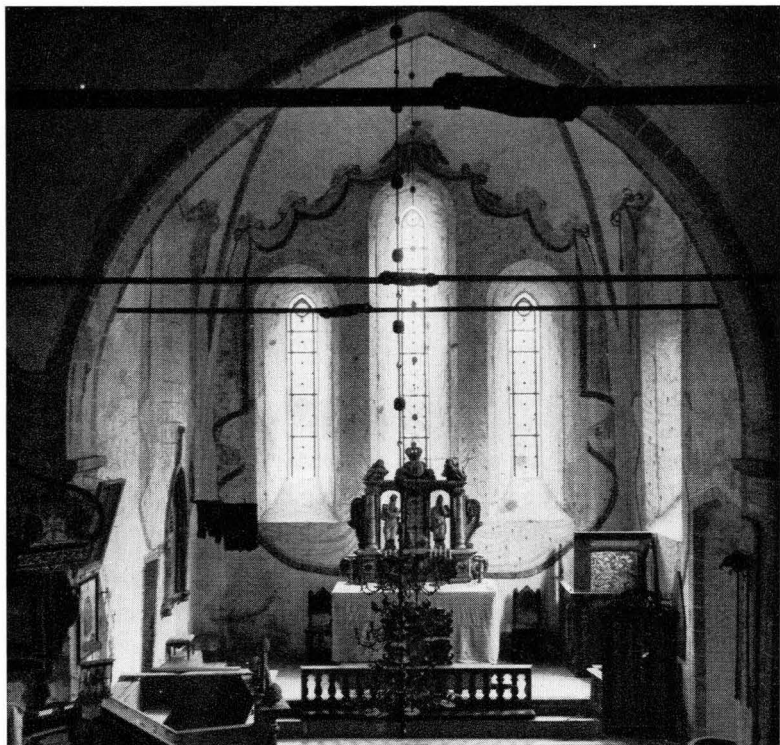
Bild 19. Ekeby kyrka, Gotland, interiörbild mot koret. Foto i ATA.

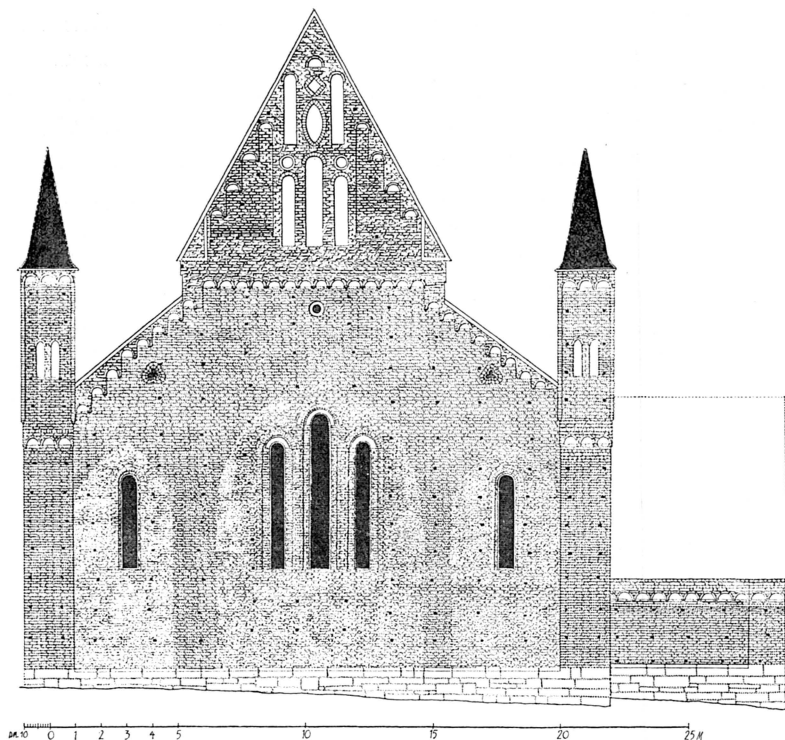
Bild 32. Strängnäs domkyrka, korgavelns exteriör med det förmodade korfönstret. Efter Sveriges Kyrkor.

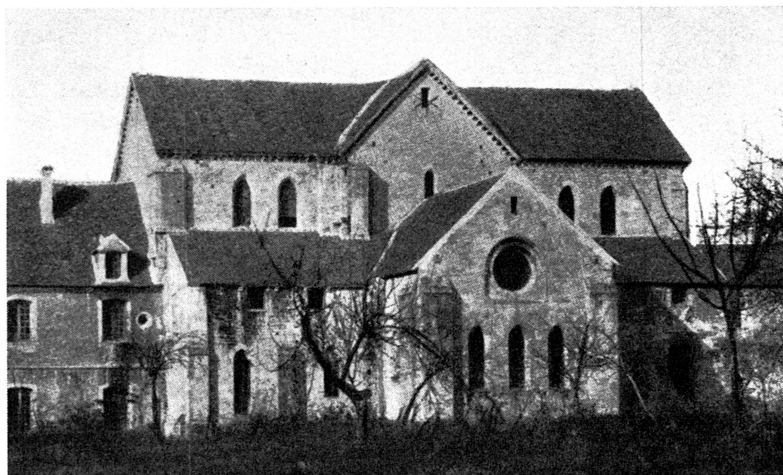
Bild 38. Cistercienskyrkan i Noirlac, Frankrike, korpartiet. Efter S. CURMAN.

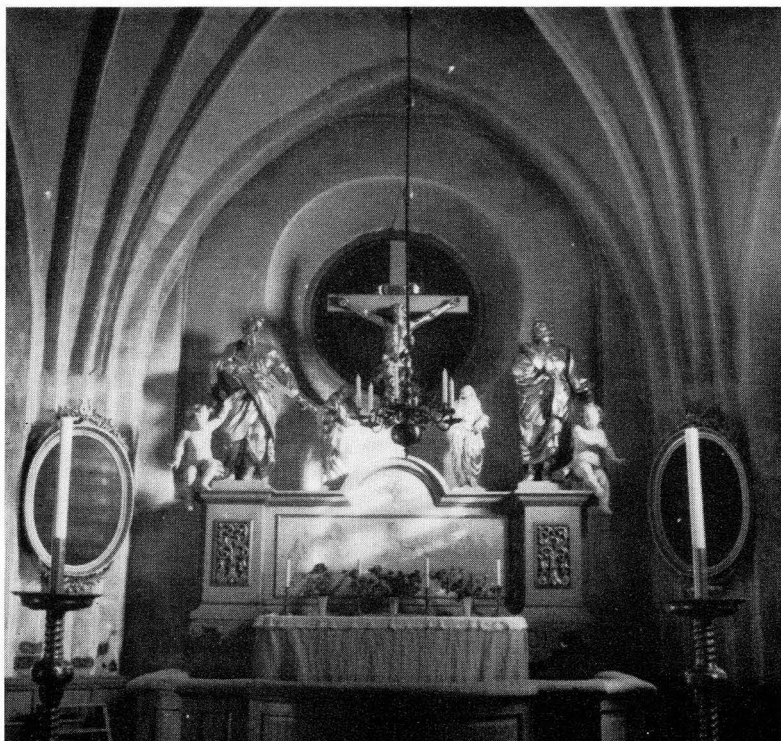
Bild 47. Övergrans kyrka, blick mot koret, i vars vägg ses den omfattningsnisch, som före valvslagningen omslutit det tredelade korfönstret. Foto L. GEZELIUS 1964.
