Österby i Åland

En byggnadshistorisk beskrivning

ULRICH LANGE

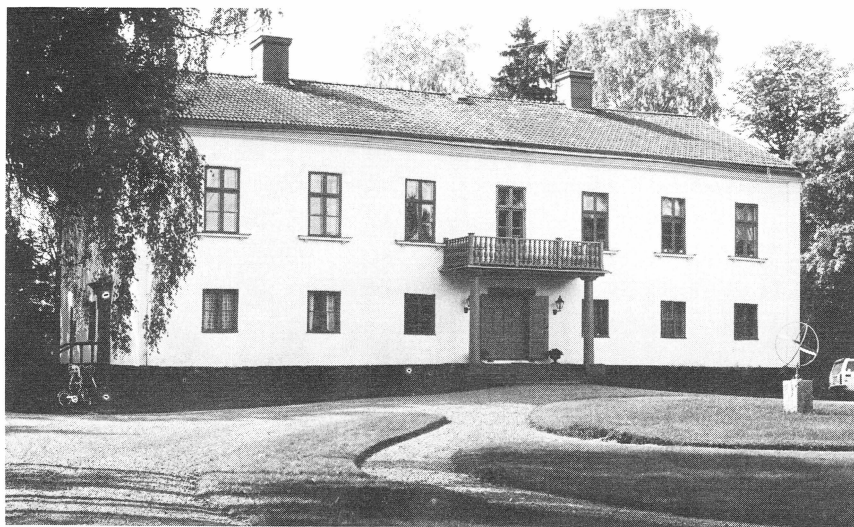
Bild 1. Huvudbyggnaden på Österby har i allt väsentligt behållit sitt ursprungliga utseende från början av 1800-talet.

Huvudbyggnaden på Österby ligger omgiven av en stor trädgård intill Sävaån, strax söder om Ålands Kyrka. Huset är byggt i två våningar av timmer på en grund av gråsten över delvis välvda stenkällare. Huset är reveterat och fasaderna täcks av vit slätputs. Mot gårdssidan vilar övervåningens fönster på träkonsoler men i övrigt är fasaderna helt släta, förutom dörrömfattningar, knutådor i hörnen och en kraftig takgesims av trä. Taket täcks av tegel. I allt väsentligt är exteriören oförändrad sedan byggnadstiden. Även en hel del av interiören finns bevarad, såsom dörrar, golv och några mycket värdefulla kakelugnar.

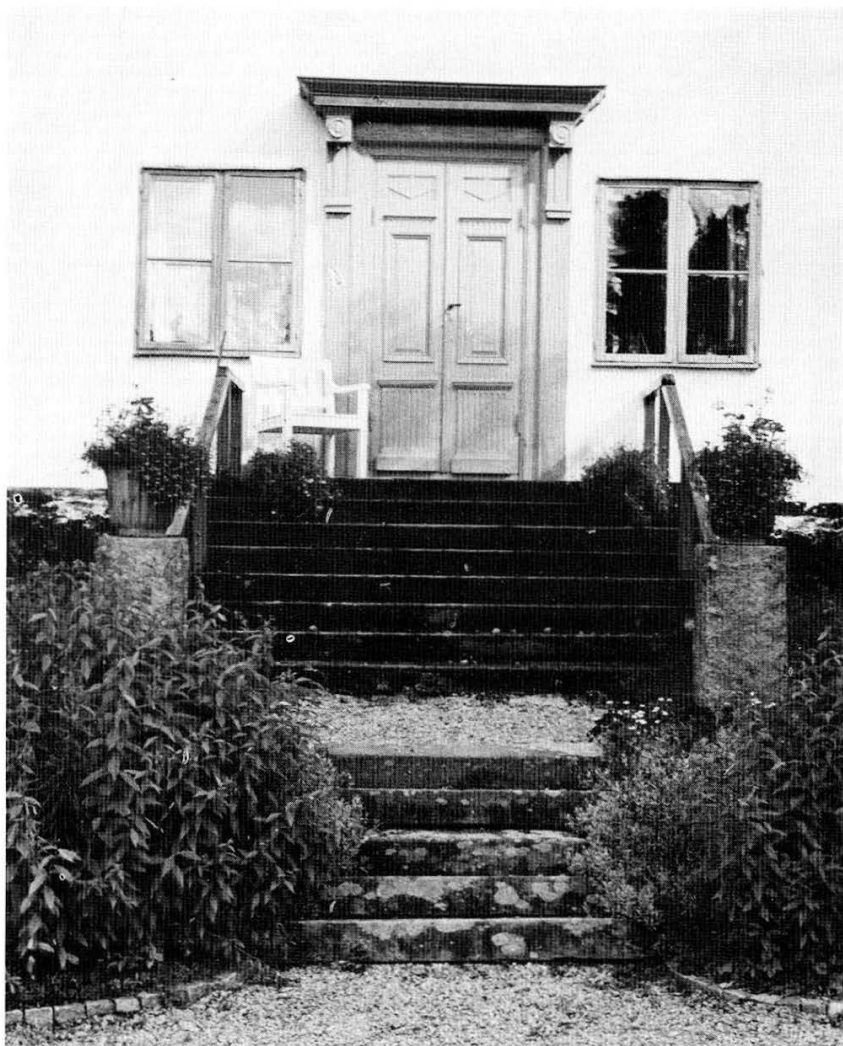
Bild 2. Trädgårdssidans dörrparti har en karaktäristisk utformning i klassicistisk stil.

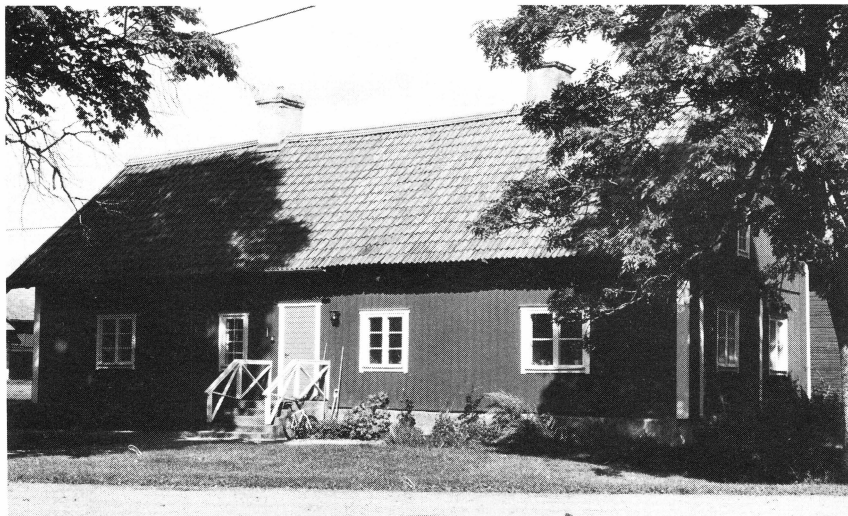
Bild 9. Den nuvarande arbetarbostaden ingick som en av de fyra flygelbyggnaderna i den äldre gårdsanläggningen.

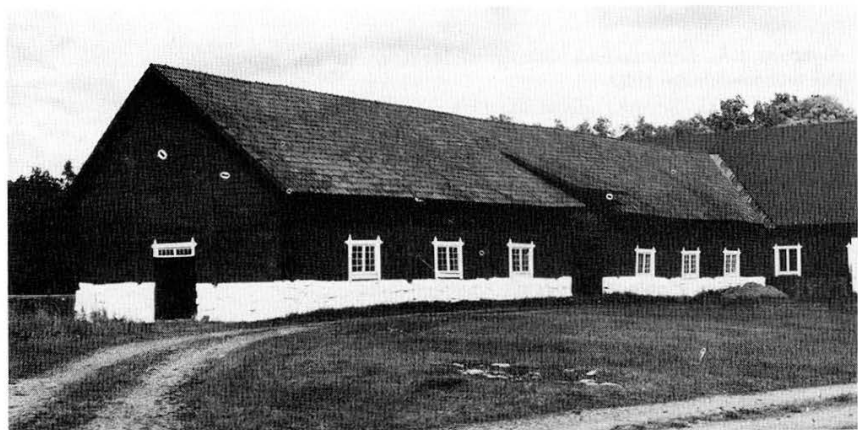
Bild 11. I det stora ladugårdskomplexet ingår stallet som sannolikt är uppfört under 1800-talets förra hälft. Väggar utgörs upp till fönstren av gråstensmurar.

byggnaderna till den nya platsen drog ut på tiden. I början av 1800-talet nybyggdes oxhus och stall men det skulle dröja ända till seklets slut innan de nuvarande imponerande ladugårdslängorna väster om huvudbyggnaden stod färdiga.
