# Albertus under golvet

## *Om ett målningsfynd i Bälinge kyrka i Uppland*

HERMAN BENGTTSSON & JOAKIM KJELLBERG

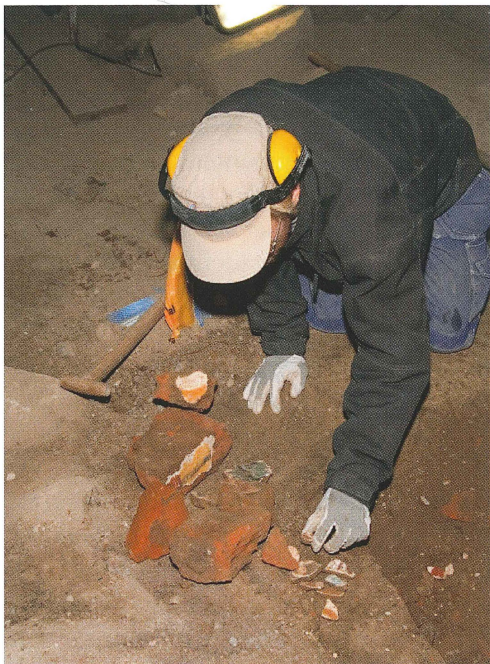
Ovan t.v.: Fragment av olika form och storlek hittades i mängder vid utgrävningen i långhuset. Efteråt visade det sig att merparten av fragmenten hade använts för att fylla igen en gravkammare som övergetts vid renoveringar av kyrkan under slutet av 1700-talet. Foto: Bengt Backlund, Upplandsmuseet.

Ett stycke in i utgrävningen hittades en övergiven gravkammare bevarad under golvet. Gravkammaren visade sig mot alla odds vara igenfylld med rester från de valv som raserades på 1700-talet. En första bedömning klargjorde att det fanns spår av medeltida målningar i två skikt på fragmenten. Det visade sig även att det översta skiktet kunde tillskrivas Sveriges mest berömda medeltida kyrko-

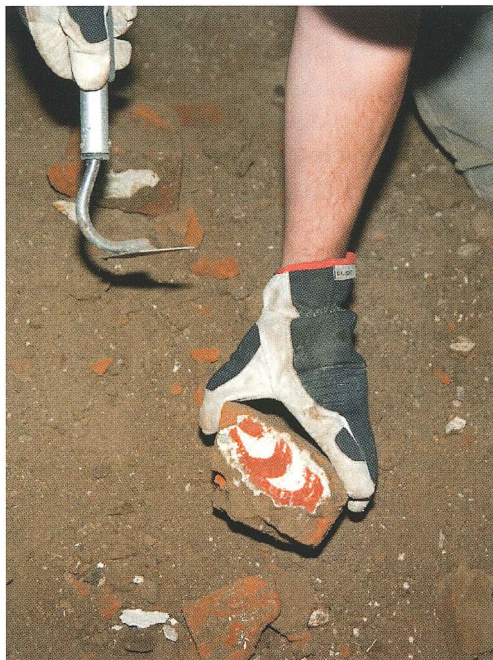
Ovan t.h.: En tegelsten med målade rankor återser ljuset efter mer än 200 år i jorden. Foto: Bengt Backlund, Upplandsmuseet.

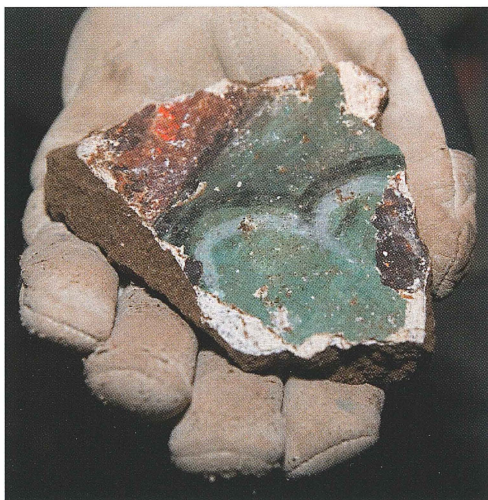
T.v.: Putsfragment med en detalj ur en figur som målats av Albertus Pictors verkstad. Foto: Bengt Backlund, Upplandsmuseet.

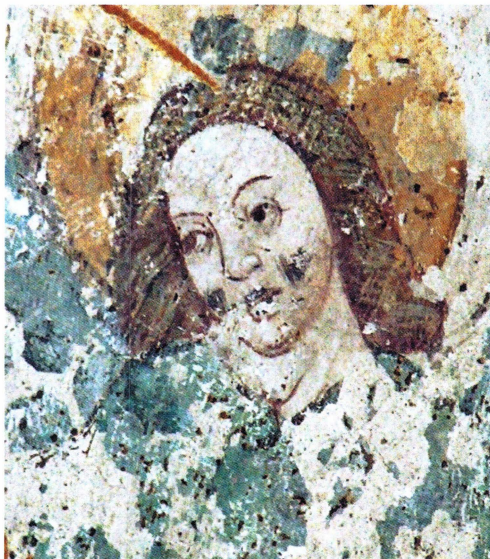
*Detalj ur en av de restaurerade målningarna från högkoret i Bälinge kyrka. Målningen kan dateras till omkring 1480 och är utförd av Albertus Pictors verkstad. Foto: Albertus Pictor-projektet.*

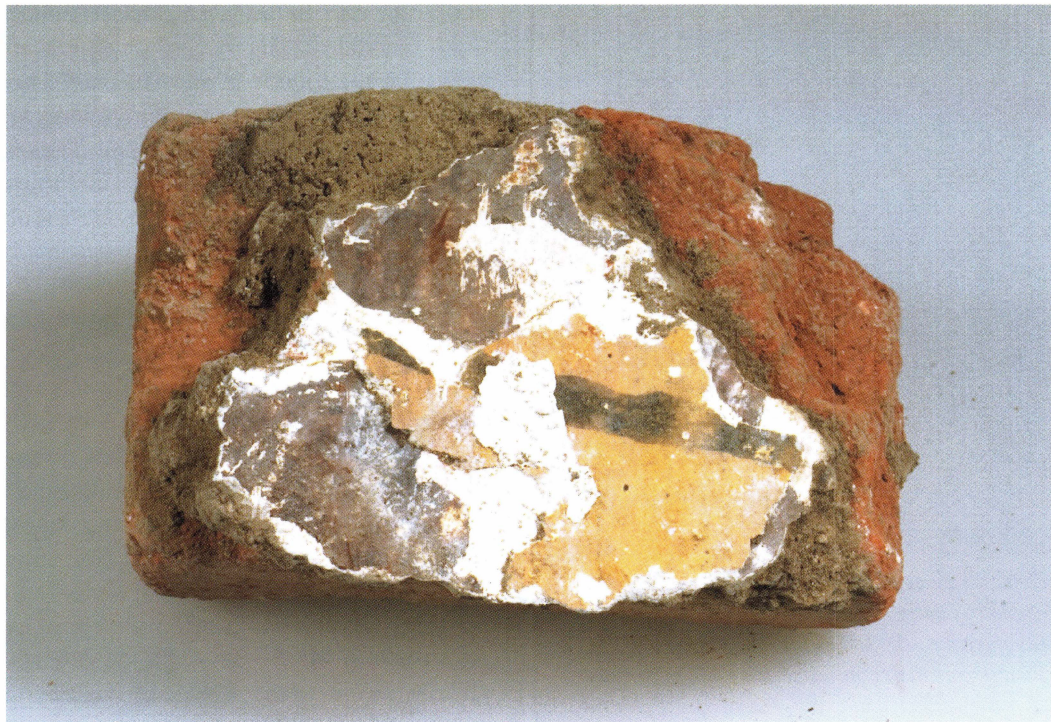
*På några av fragmenten i Upplandsmuseets samling från Bälinge kyrka syns spår av senmedeltida målningar i två skikt. De äldre och enklare målningarna har sannolikt utförts av den så kallade Mälardalsskolan vid mitten av 1400-talet. UM 41776-x, F145. Foto Bengt Backlund, Upplandsmuseet.*

Med hjälp av Fredianis uppgifter kan man datera de båda målningsskikten i Bälinge kyrka: det undre är från Bengt Jönssons tid (1400-talets mitt) och det yttre från Jakob Ulvssons (1400-talets senare del). På flera av putsfragmenten ser man mycket riktigt också hur målningslagret från Albertus Pictors verkstad helt eller delvis täcker ett äldre skikt. De äldre målningarna är av stilen att döma utförda av en verkstad inom den s.k. Mälardalsskolan som var verksam omkring 1430–1470.<sup>6</sup> Utmärkande drag är att man använde en ornamentik och figurstil som är mindre avancerad än Albertus Pictors. Förhållandet är intressant eftersom det visar att man i Bälinge redan efter ett par decennier har valt att byta ut den äldre målningsskruven mot en ny. Man kan därför dra slutsatsen att Albertus Pictors stil måste ha fått en oerhörd genomslagskraft under 1400-talets senare del. Ett liknande förhållande är känt från Håbo-Tibble kyrka i Uppland, där det också finns två målningslager: det ena utfört av en verkstad inom Mälardalsskolan och det andra av Albertus Pictor.<sup>7</sup>
